**O PAÇO DE SÃO CRISTÓVÃO REVELADO:  
contribuição para a história da arquitetura no Brasil**

Dissertação apresentada ao Programa de Pós-Graduação em História das Ciências e das Técnicas e Epistemologia, da Universidade Federal do Rio de Janeiro, como requisito parcial à obtenção do título de Mestre em História das Ciências e das Técnicas e Epistemologia.

A presente dissertação objetiva realizar uma análise arquitetônica de parte do Paço de São Cristóvão – Bloco II - antiga residência real e imperial e atual edificação do Museu Nacional/MN da Universidade Federal do Rio de Janeiro/UFRJ, em período posterior ao trágico incêndio acontecido em 2 de setembro de 2018. A investigação parte do pressuposto que, diante das paredes do antigo Paço terem sobrevivido às altas temperaturas, devem revelar novos vestígios arquitetônicos do período real e imperial, visando fortalecer o entendimento da dinâmica do palácio nos períodos real e imperial, conseqüentemente, espera-se contribuir para a história da arquitetura do Brasil. Considerando a tese de Maria Paula Van Biene, com a apresentação da história arquitetônica e a constatação da tipologia palaciana da edificação, a pesquisa apresenta as

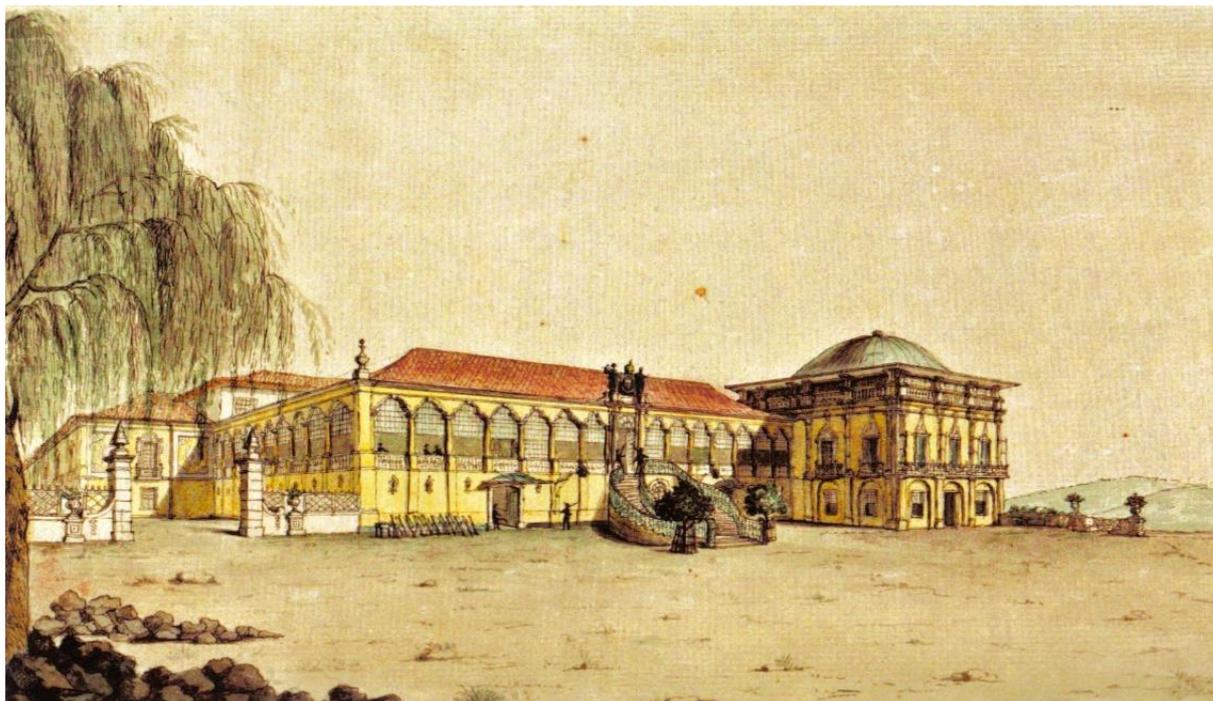
Figura 3 - Paço por volta de 1817, por Jean-Baptiste Debret (1768-1848).

Como podemos ver, o projeto de John Johnson foi aprovado, o qual contava com quatro pavilhões de inspiração neogótica<sup>17</sup>, do qual apenas um foi construído; o torreão norte com dois andares (Figura 3). Johnson iniciou seus trabalhos reformando uma lateral da edificação, também no mesmo estilo (DANTAS, 2007, p.41).

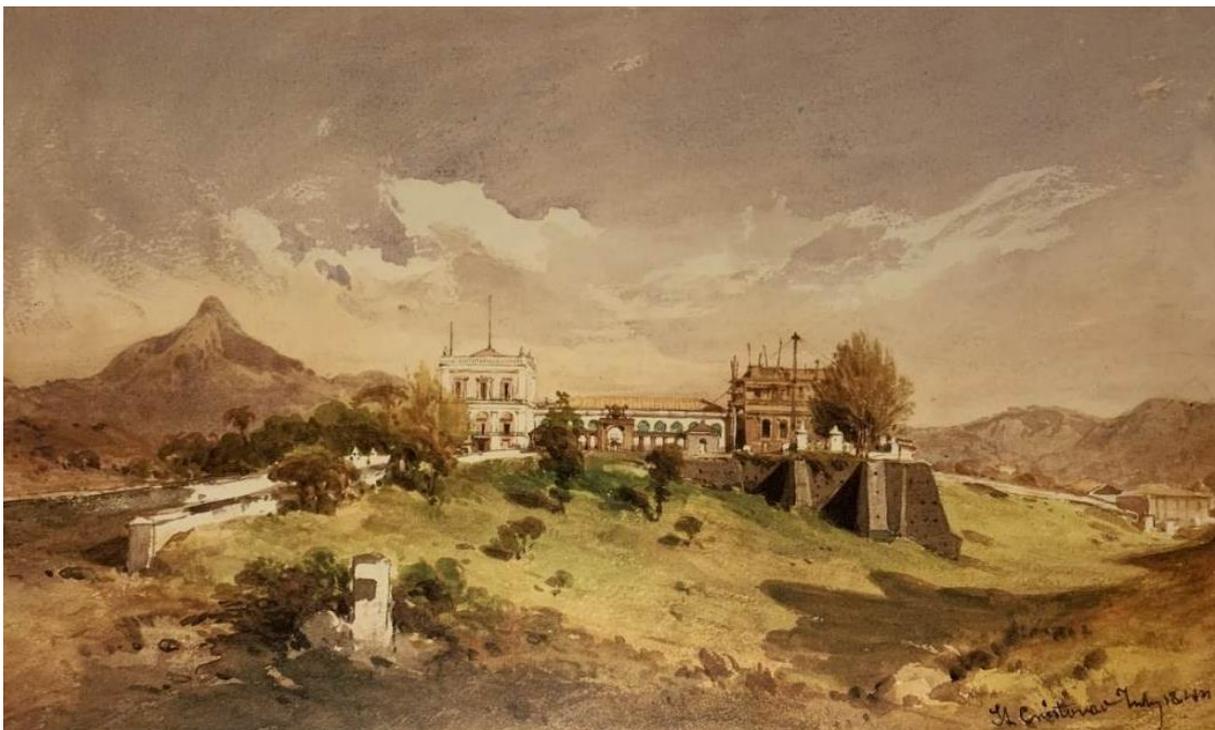
Figura 15 - Gravura St. Cristóvão. Julho 1844. Hildebrandt, Eduard.  
Fonte: *The Brazil of Eduard Hildebrandt*, p. 53.

A partir da imagem de Eduard Hildebrandt, de 1844 (Figura 15), observamos o PSC ainda em obras, onde podemos ver o torreão Norte sendo reconstruído com o intuito de se igualar arquitetonicamente com o torreão Sul. Porém podemos observar que a parte central do Paço ainda é a original, desde a época que a casa ainda pertencia à Antônio Elias Lopez (FERREZ, 1991, p. 52).

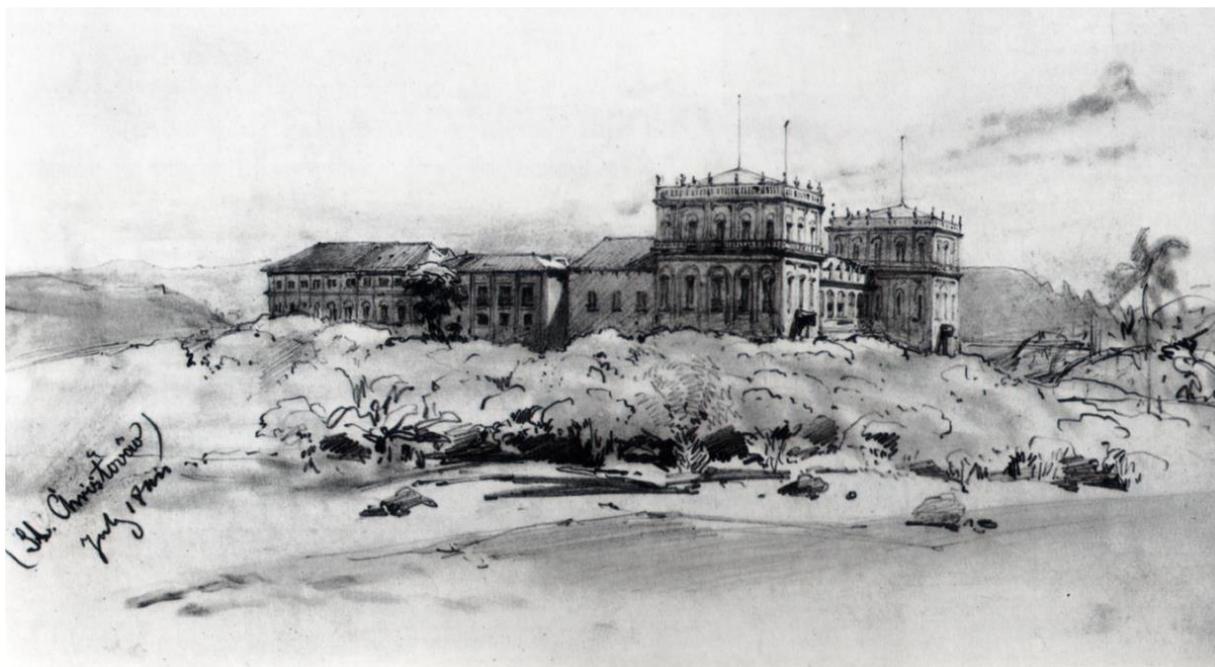
Figura 17 - St. Cristóvão.  
Fonte: (FERREZ, 1991, p. 52).

Na obra de Gilberto Ferrez (1991) podemos ver o registro de Hildebrandt (Figura 17) do PSC com o Torreão Norte pronto, similar ao Torreão Sul. Além disso, identificamos as estátuas no telhado do palácio, mas o corpo central ainda é original da casa do Elias Antônio Lopes como já visto anteriormente.

Outrossim, essa imagem é muito interessante pois como ela possui um ângulo diferente do que estamos acostumados a ver, conseguimos identificar os diferentes blocos de adições e alterações, datadas de épocas distintas. (FERREZ, 1991, p. 52).

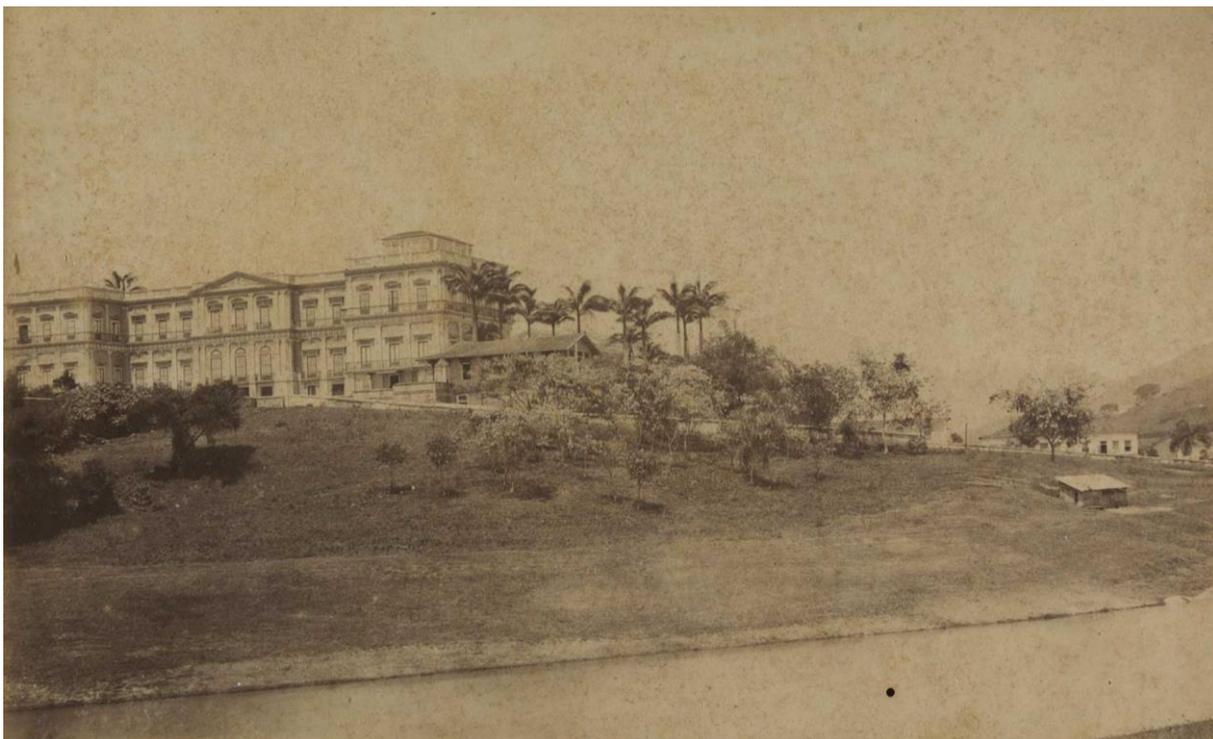
Figura 19 - Foto do Paço, onde ainda se pode identificar o Observatório astronômico. Imagem de Pacheco, Joaquim Insley (1830-1912).

Analisando a Figura 19, podemos concluir que, em relação a sua fachada frontal, ela se manteve praticamente igual ao Paço atual, exceto pelo observatório astronômico, que foi demolido em 1910<sup>25</sup>.

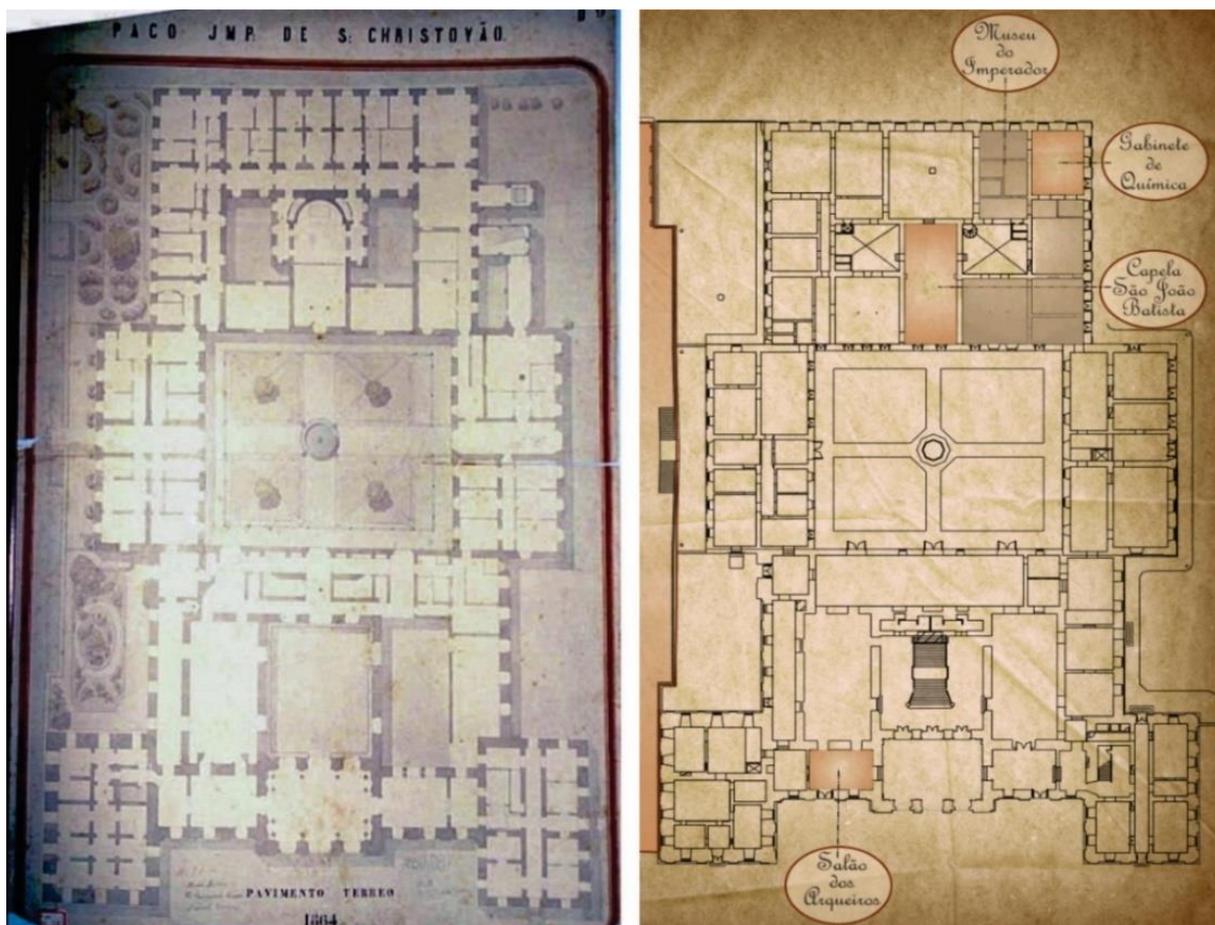
Figura 20 - Planta baixa do 1º Pavimento Paço; à esquerda em 1864 e à direita atualmente.

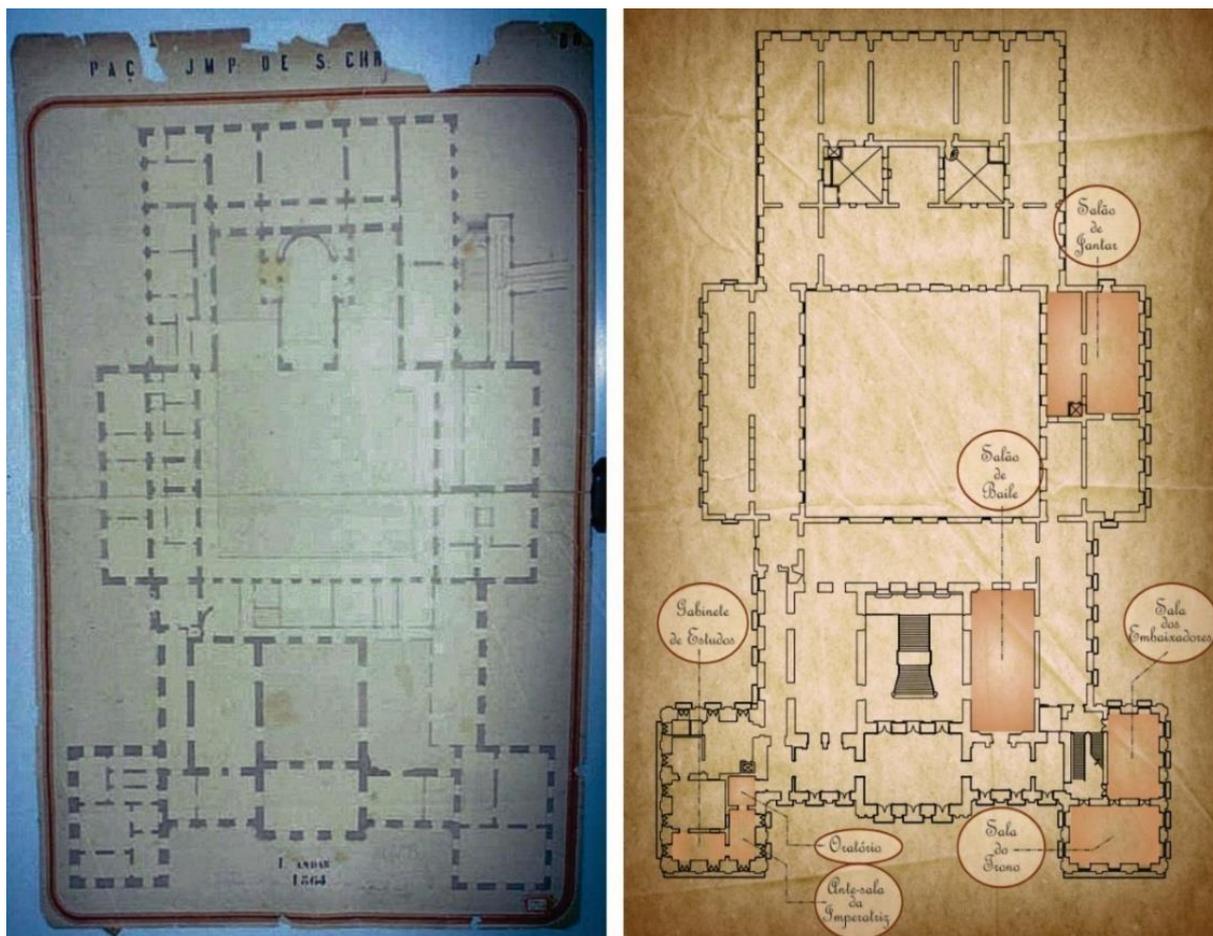
Figura 21 - Planta baixa do 2º Pavimento Paço; à esquerda em 1864 e à direita atualmente.  
 Fonte figura à esquerda: (BIENNE, 2013, p. 266).  
 Fonte figura à direita: <http://www.museunacional.ufrj.br/casadoimperador/pavimento2.html>.  
 Acesso em 31/05/2020.

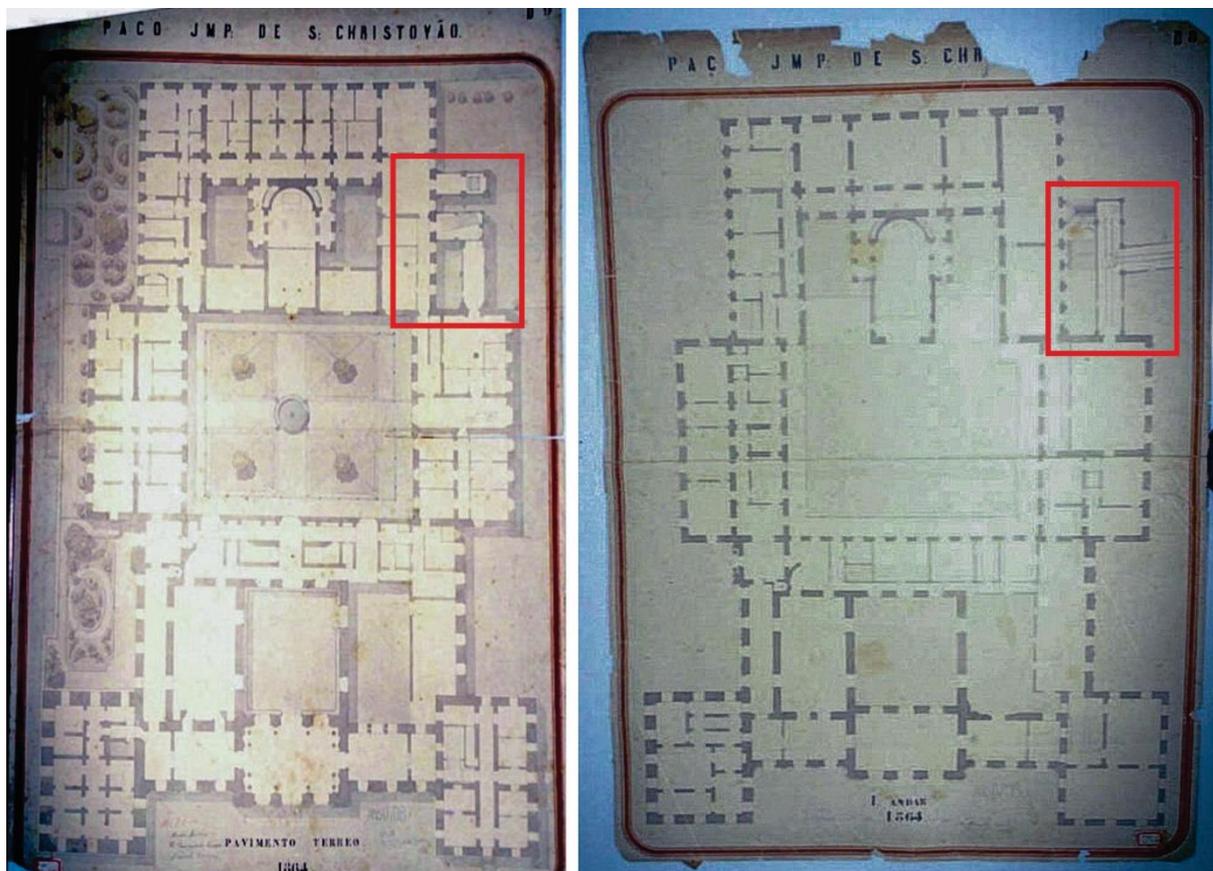
Figura 23 - Planta baixa do 1º e 2º Pavimento Paço em 1864 com destaque para conjunto de blocos anexos ao Paço.

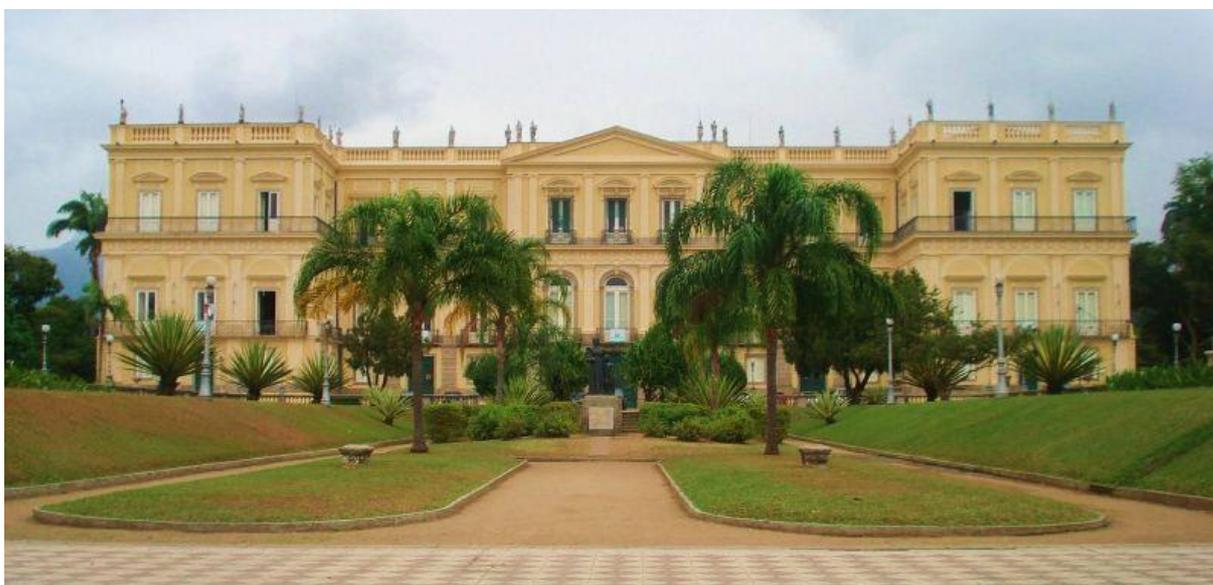
Figura 32 - Paço de São Cristóvão, no Rio de Janeiro.

O Paço de São Cristóvão é, no Brasil, referência para estudos sobre o neoclassicismo <sup>30</sup>. Podemos observar, imediatamente, a inspiração do neoclassicismo na fachada principal do palácio, a qual possui uma arquitetura imponente e grandiosa: 21 metros de altura e 74 metros de extensão (BIENE, 2013, p. 125).

Além disso, podemos observar uma volumetria totalmente simétrica e que tende à horizontalidade, tipicamente Neoclassicista, conforme observamos na Figura 32.

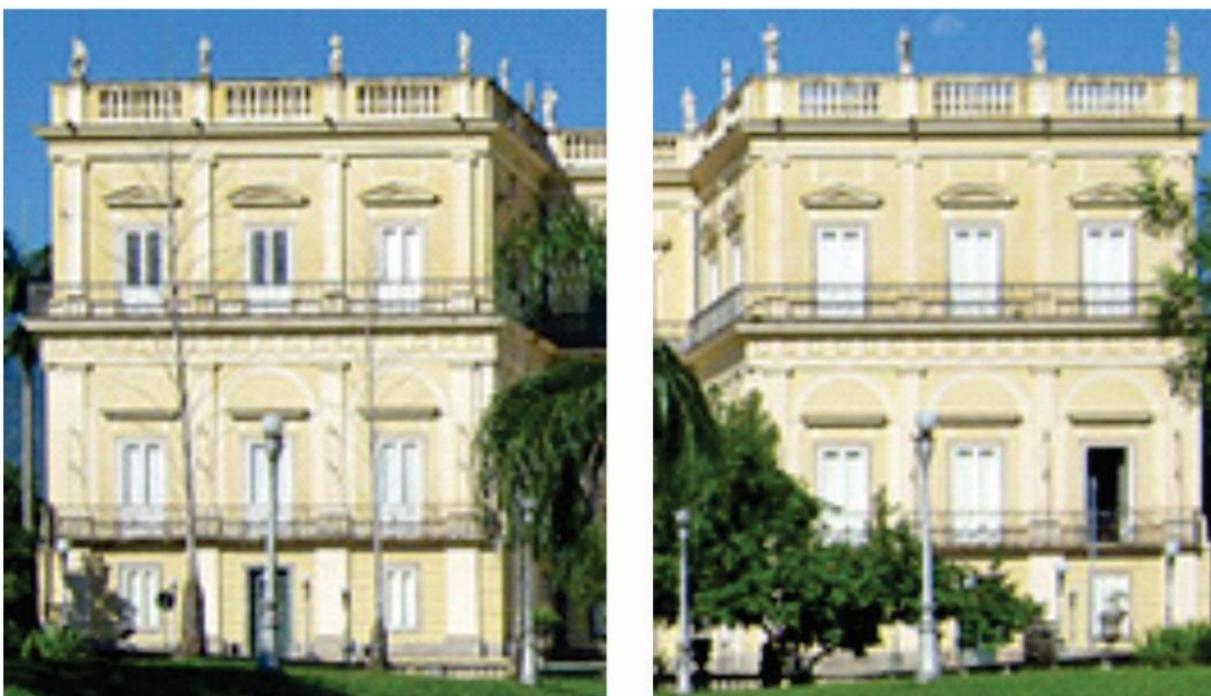
Figura 34 - Recorte dos torreões mostrando a simetria entre os dois.

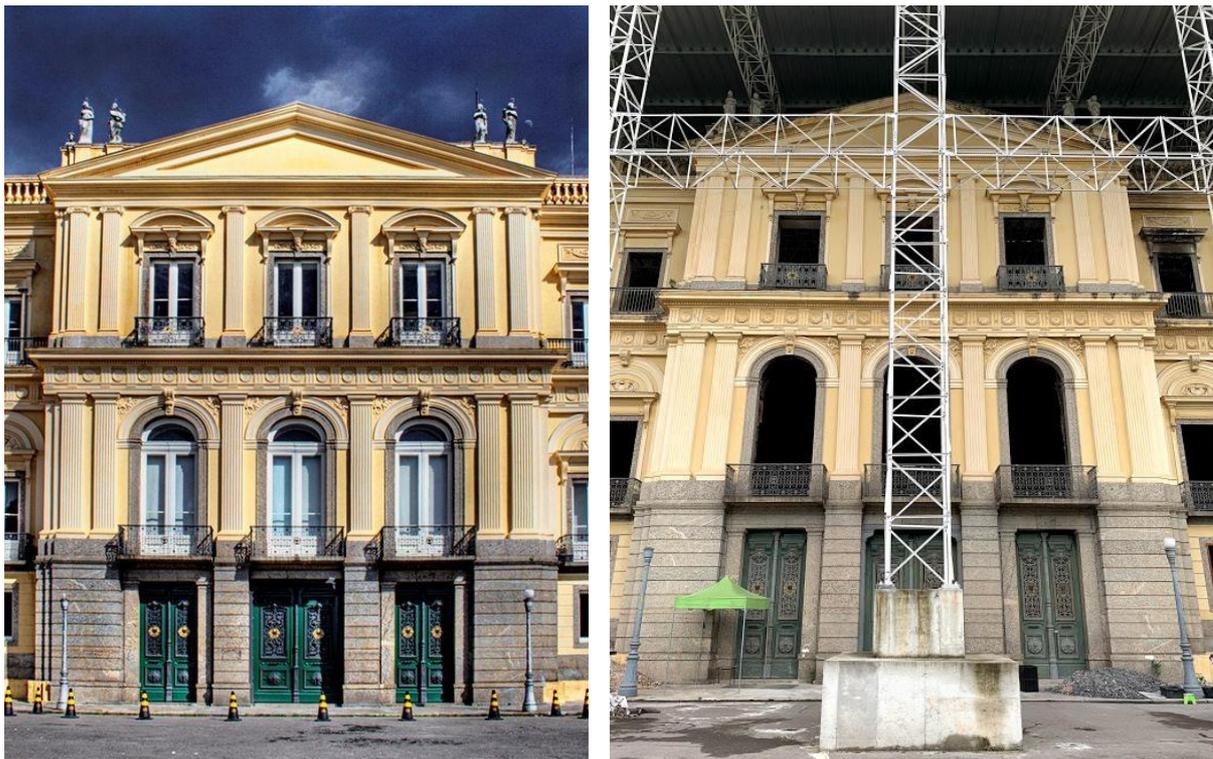
Figura 36 - Corpo central do palácio, com destaque para a parte mais central, o qual é finalizada com seu frontão triangular.

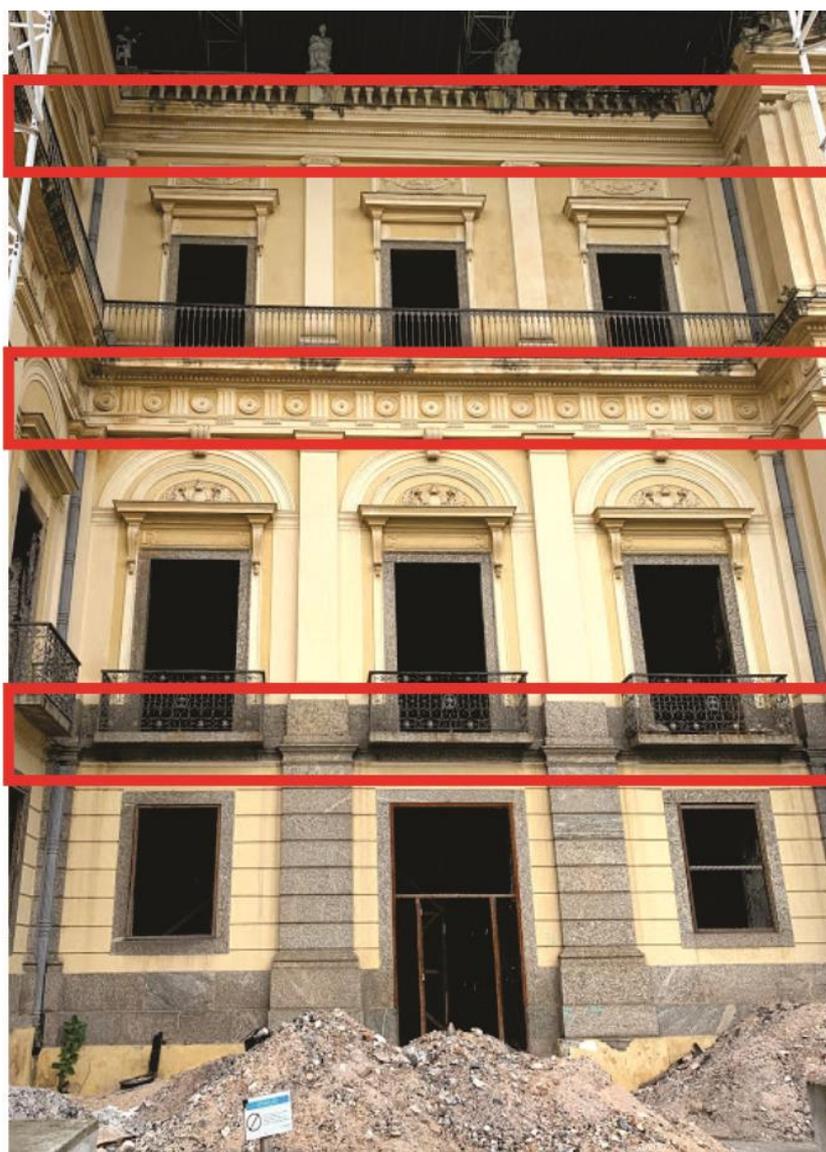
Figura 38 - Frisos do primeiro pavimento em cantaria e dos pavimentos superiores em alvenaria de argamassas à base de cal.  
Fonte: Registro da autora em 13/01/2020.  
Inserção, em vermelho, da autora.

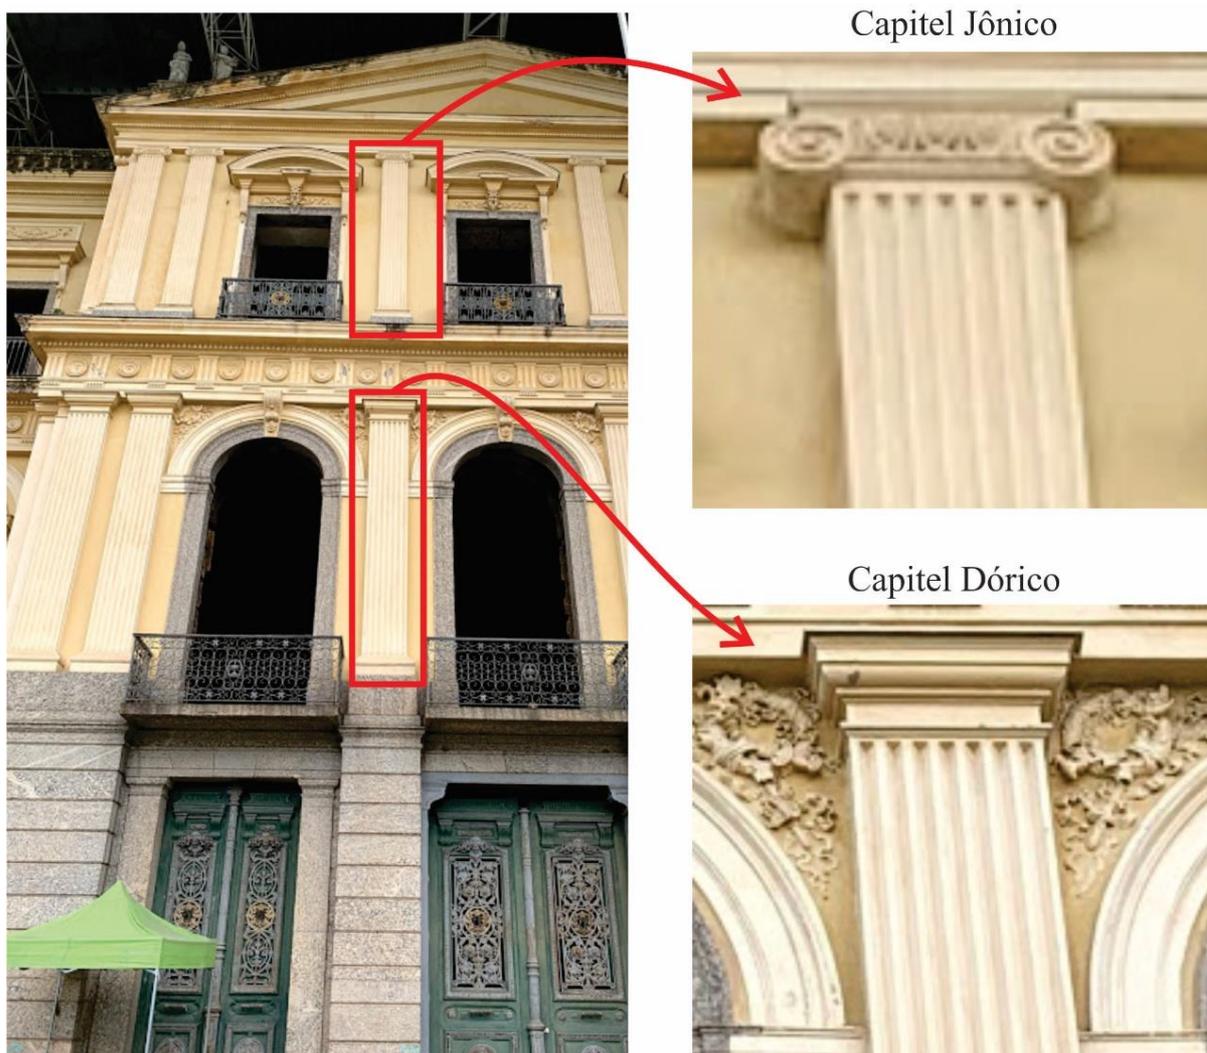
Figura 39 - Fachada do Paço de São Cristóvão, mostrando a localização do capitel dórico e do capitel jônico.

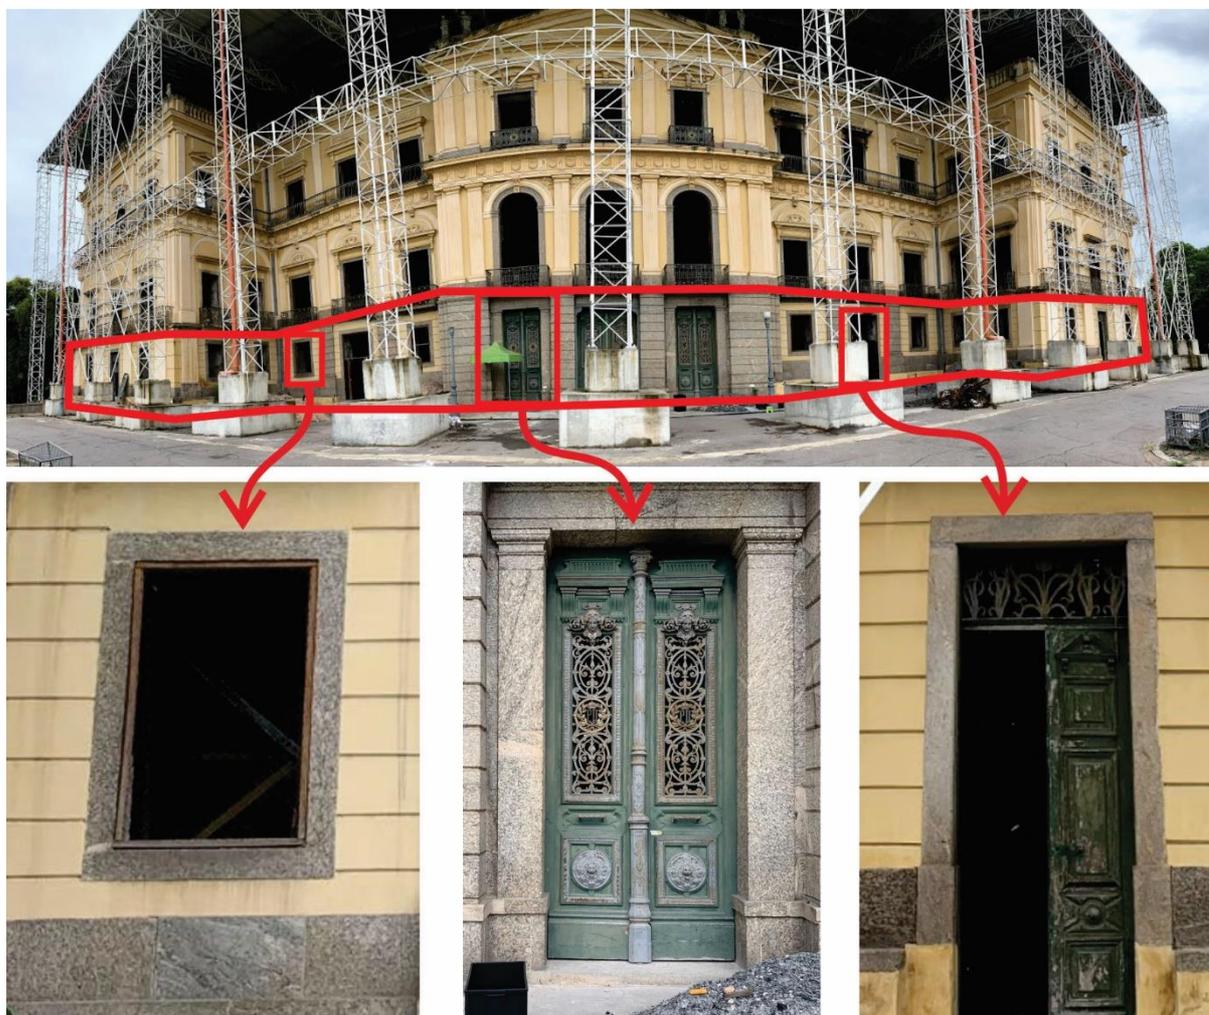
Figura 40 - Comparação entre os vãos e as portas na fachada do palácio no 1º pavimento (térreo).  
Fonte: Registro da autora em 13/01/2020.  
Inserção, em vermelho, da autora

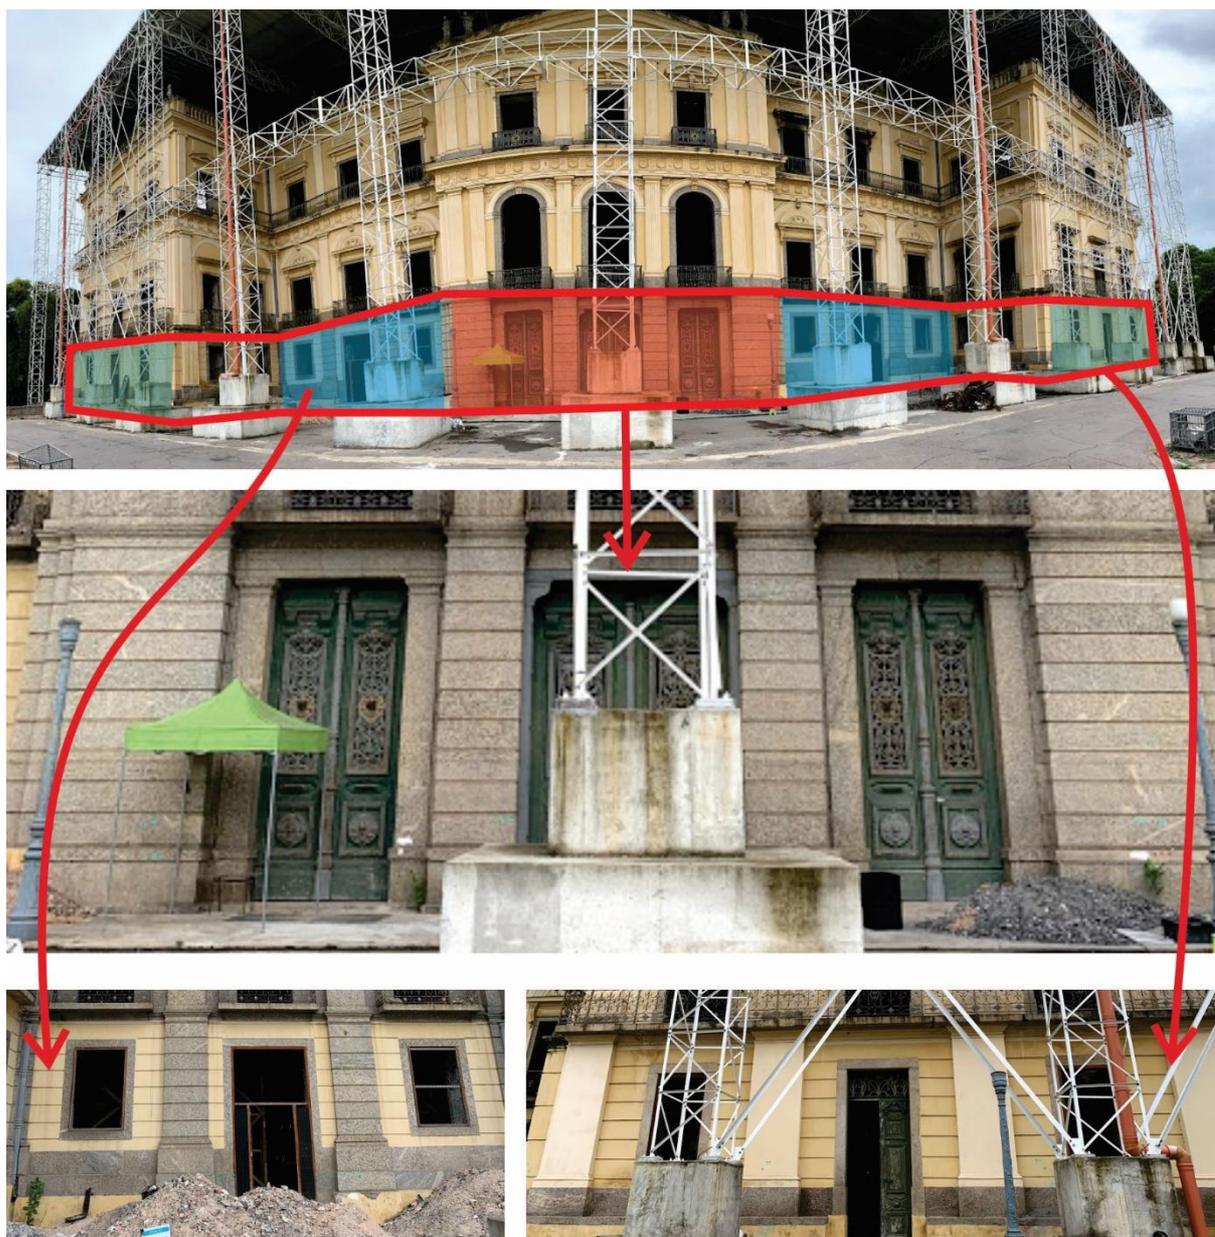
Figura 41 - Comparação entre os vãos e as portas na fachada do palácio no 1º pavimento (térreo).  
Fonte: Registro da autora em 13/01/2020.  
Inserção, em cores, da autora

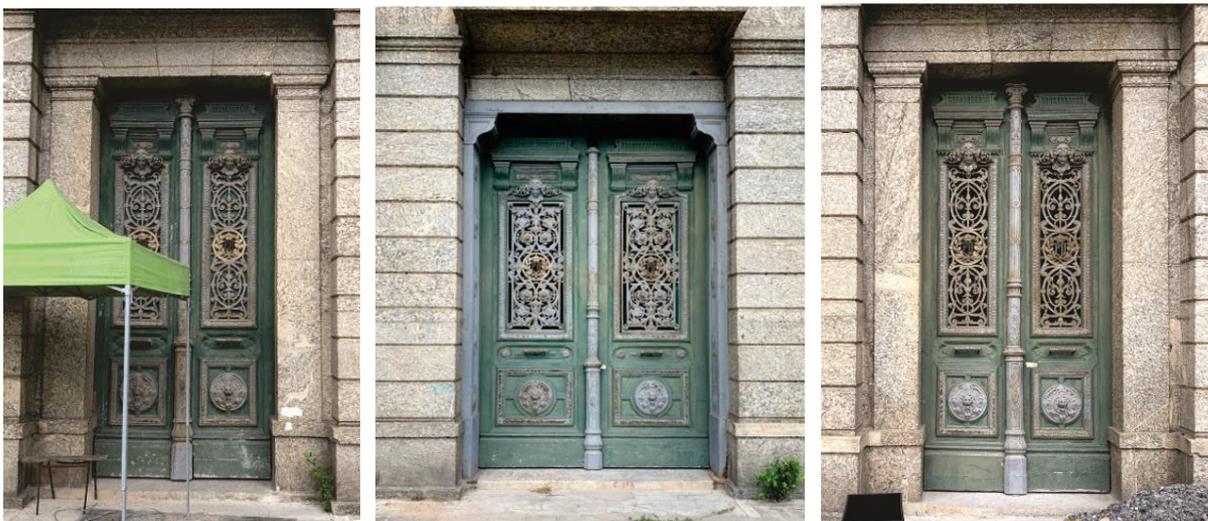
Figura 42 - Em ordem: Porta à esquerda da porta principal, Porta Central (principal) e porta à direita da porta principal, no corpo central do edifício.

Primeiramente, nas grandes portas de entrada (Figura 42) que se encontram no corpo central do edifício, podemos ver medalhões que contém as iniciais PII (Pedro II) (Figura 43) e ramos de café, que no século XIX representavam a principal riqueza do Brasil.

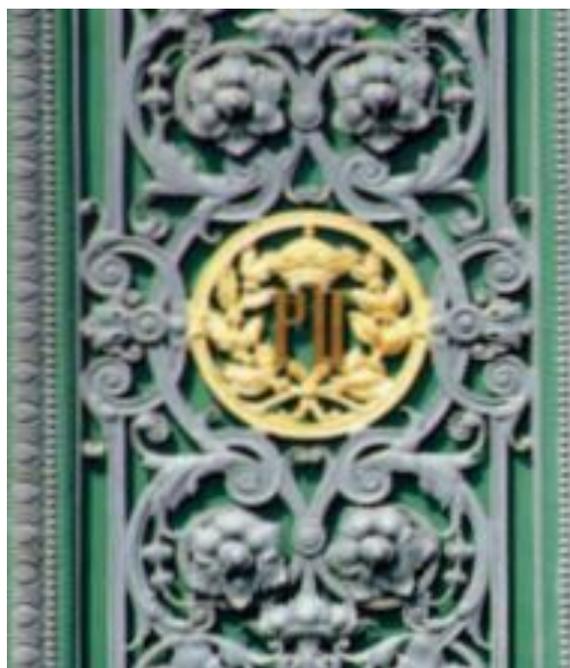
Figura 43 - Medalhão com as iniciais PII-coroa.

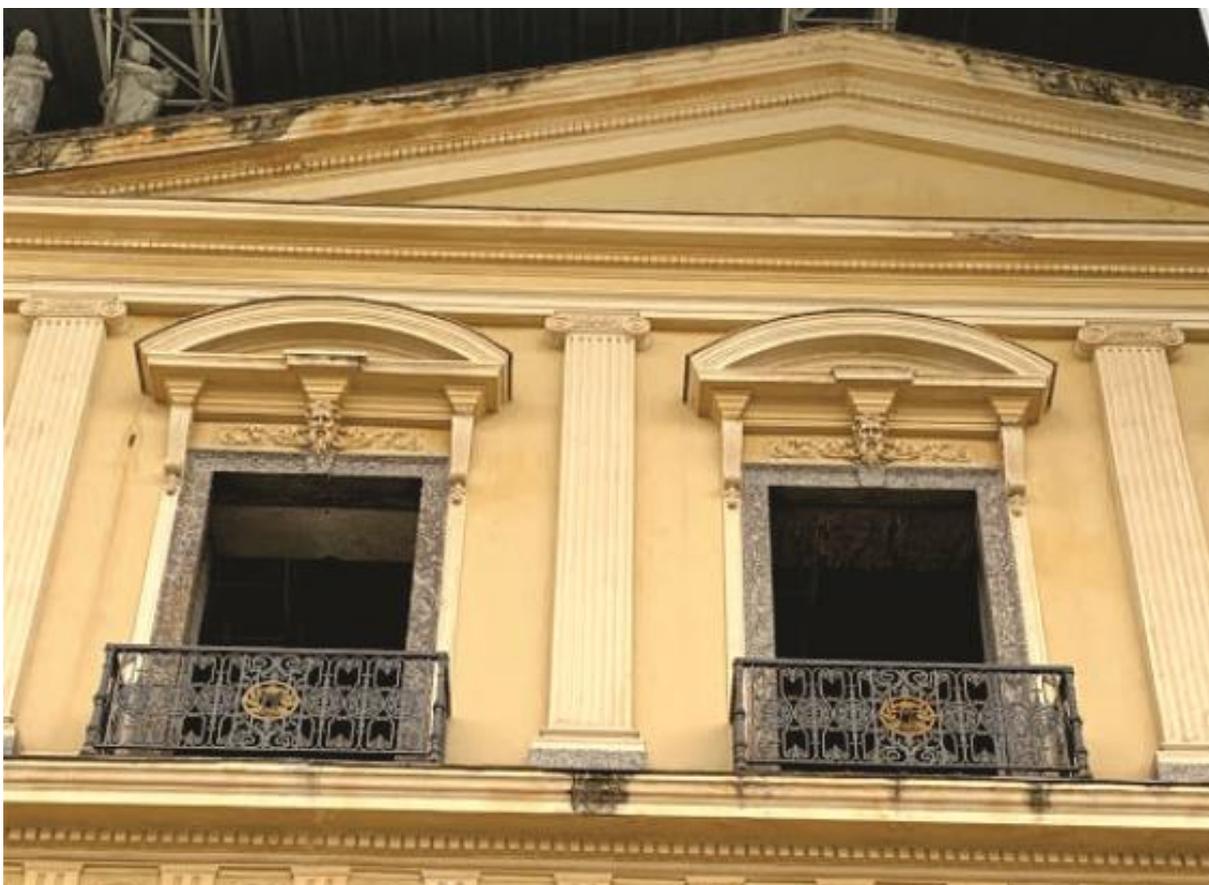
Figura 44 - Gradil do 3º pavimento do corpo central com medalhão com as iniciais PII.  
Fonte: Registro da autora em 13/01/2020.

Esses medalhões também são visíveis nas portas de entrada do térreo e no gradil, que estão exatamente acima dessas portas, alinhados, localizados no terceiro pavimento (Figura 44) (BIENE, 2007, p.133).

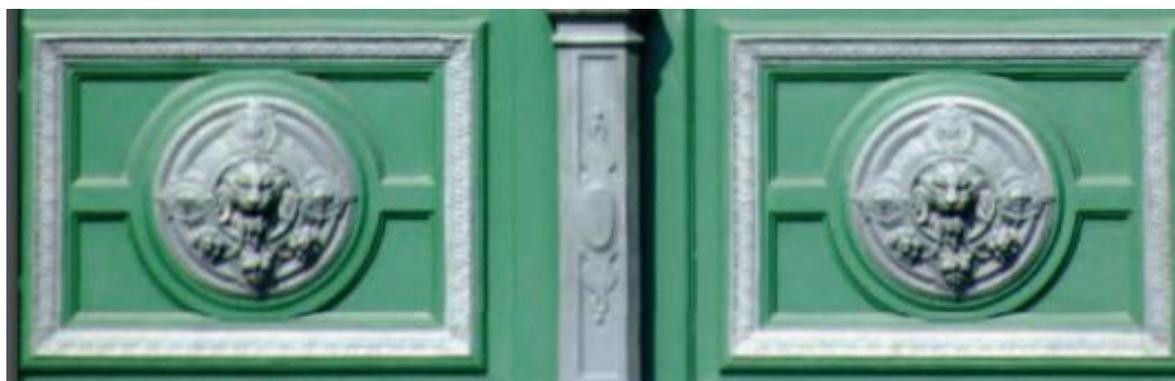
Figura 45 - Cabeça de leão, símbolo real.  
Fonte: [http://www.museunacional.ufrj.br/site/assets/pdf/guia\\_MN.pdf](http://www.museunacional.ufrj.br/site/assets/pdf/guia_MN.pdf)

Além desses medalhões, também podemos observar nas portas principais de entrada do térreo, a da cabeça de um leão (Figura 45), que faz parte da simbologia real (BIENE, 2007, p.132).

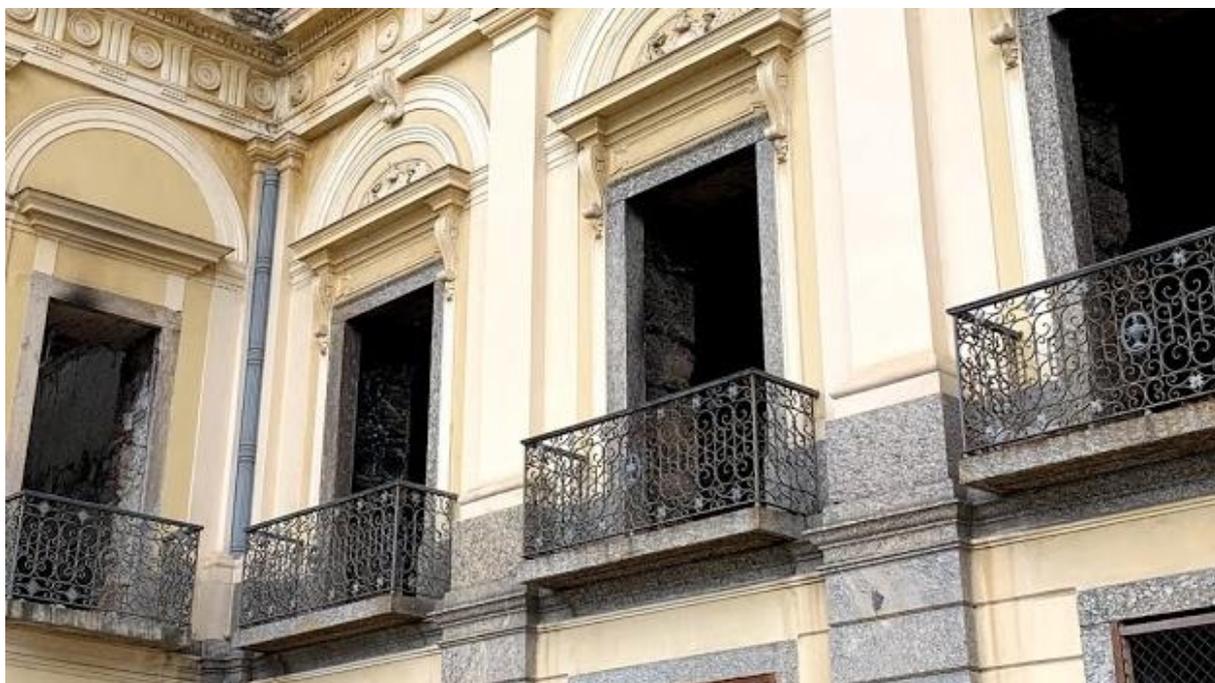
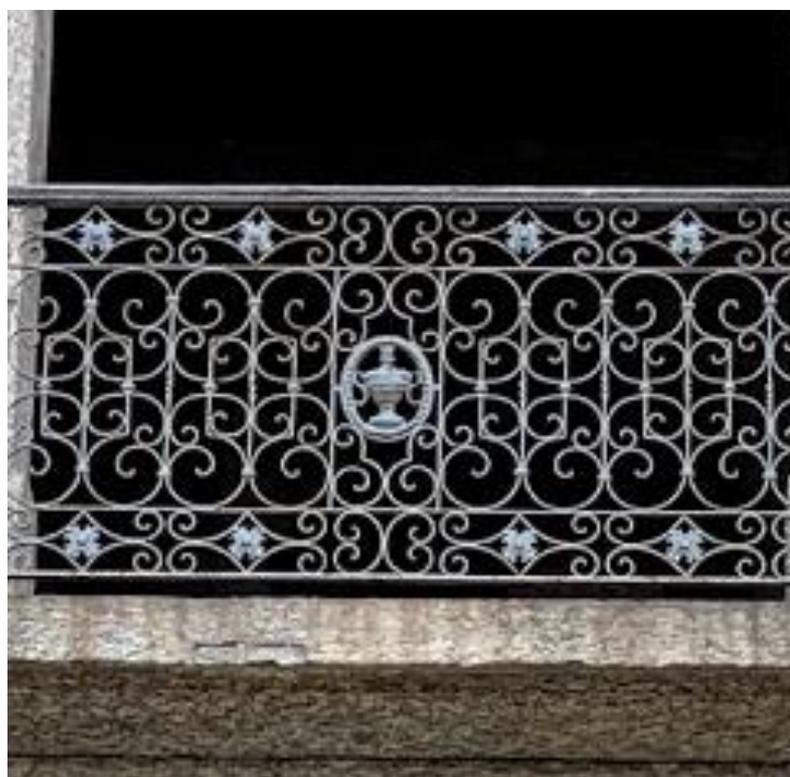
Figura 46 - Gradil do 2º pavimento com medalhão com a representação de uma taça.  
Fonte: Registro da autora em 13/01/2020.

Figura 47 - Detalhe aproximado do gradil do 2º pavimento.  
Fonte: Registro da autora em 13/01/2020.

No gradil da sacada de todo o segundo pavimento da fachada principal do palácio, encontram-se medalhões com a representação de uma taça (Figuras 46 e 47).

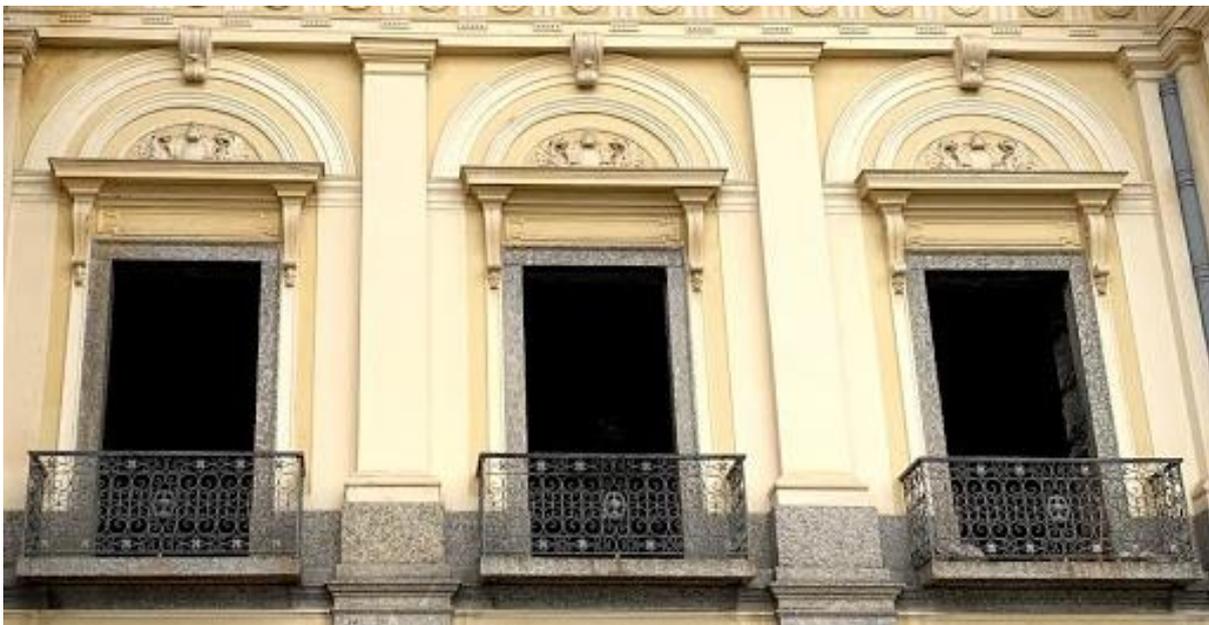
Figura 49 - Sacada com as janelas do 2º pavimento da fachada do corpo central do palácio.  
Fonte: Registro da autora em 13/01/2020.

Em relação às janelas de todo o corpo central deste pavimento, existem frontões de arco de volta perfeita (ou arco clássico, também chamados de arco de pleno centro ou arco romano - Figura 49), os quais são ornados com relevos de dragões alados (Figura 50), insígnia imperial adotada por D. Pedro I e D. Pedro II. (BIENNE, 2013, p.134).

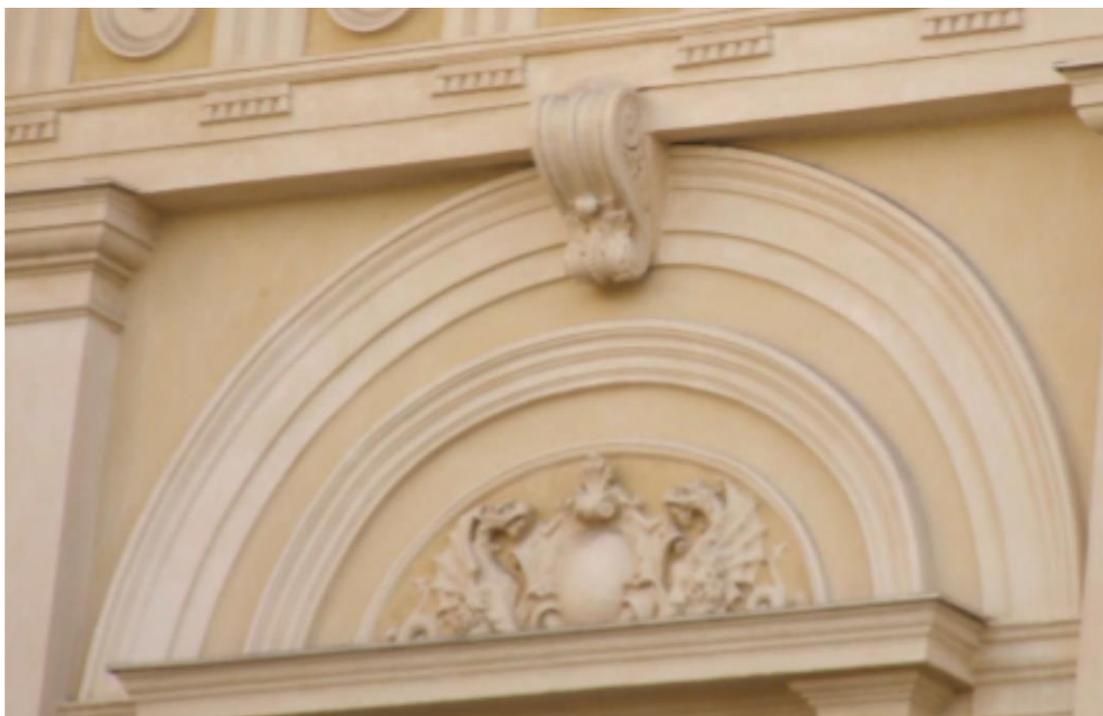
Figura 50 - No detalhe, dragão alado – uma das insígnias adotadas pelo Império.  
Fonte: BIENNE, 2013, p. 134.

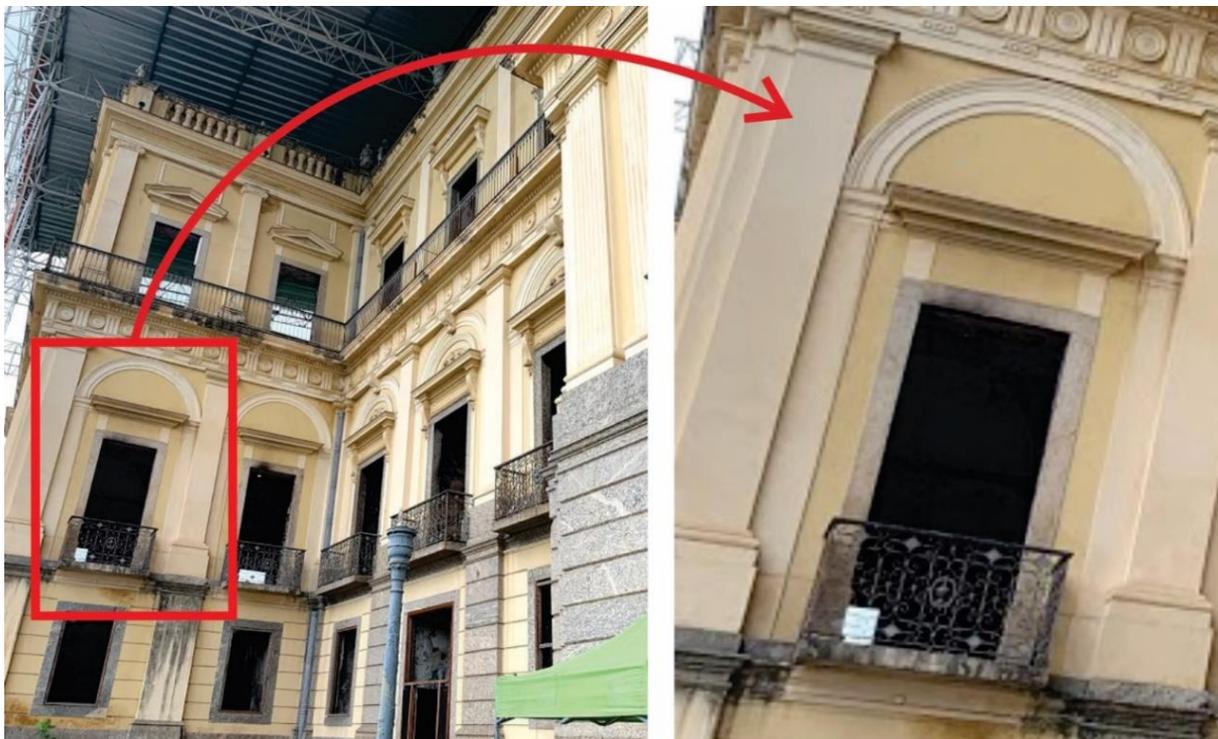
Figura 51 - Detalhe de uma sacada do 2º pavimento no torreão Sul.  
Fonte: Registro da autora em 13/01/2020.  
Inserção, em vermelho, da autora.

Nas janelas do segundo pavimento, na área dos torreões, observamos que os vãos são retangulares e continuam possuindo frontão em formato de arcos, porém são menos elaborados (Figura 51).
