**O PAÇO DE SÃO CRISTÓVÃO REVELADO:  
contribuição para a história da arquitetura no Brasil**

Dissertação apresentada ao Programa de Pós-Graduação em História das Ciências e das Técnicas e Epistemologia, da Universidade Federal do Rio de Janeiro, como requisito parcial à obtenção do título de Mestre em História das Ciências e das Técnicas e Epistemologia.

A presente dissertação objetiva realizar uma análise arquitetônica de parte do Paço de São Cristóvão – Bloco II - antiga residência real e imperial e atual edificação do Museu Nacional/MN da Universidade Federal do Rio de Janeiro/UFRJ, em período posterior ao trágico incêndio acontecido em 2 de setembro de 2018. A investigação parte do pressuposto que, diante das paredes do antigo Paço terem sobrevivido às altas temperaturas, devem revelar novos vestígios arquitetônicos do período real e imperial, visando fortalecer o entendimento da dinâmica do palácio nos períodos real e imperial, conseqüentemente, espera-se contribuir para a história da arquitetura do Brasil. Considerando a tese de Maria Paula Van Biene, com a apresentação da história arquitetônica e a constatação da tipologia palaciana da edificação, a pesquisa apresenta as

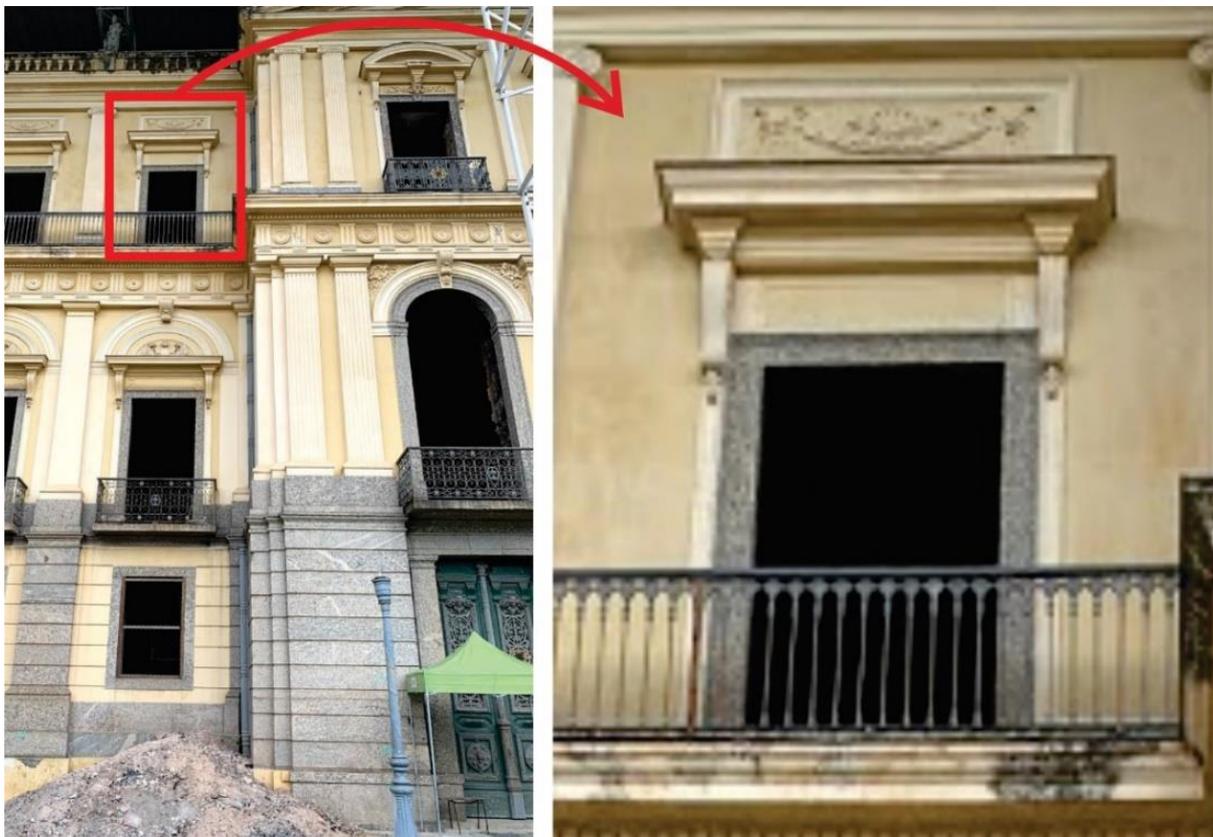
Figura 54 - À esquerda, detalhe de sacada situada na parte central e, à direita, o retângulo em seu frontão.

Enquanto isso, as janelas do corpo central da fachada (no terceiro pavimento) possuem frontões em formatos retangulares (Figura 54).

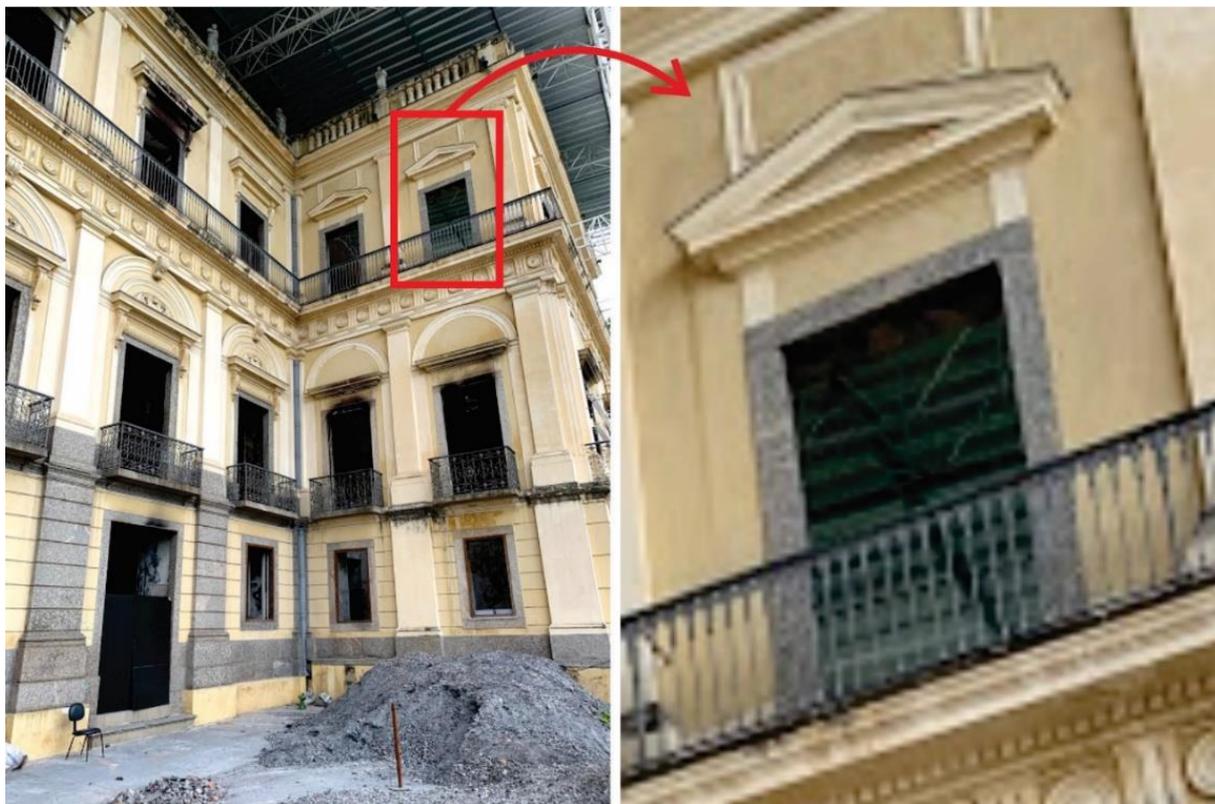
Figura 55 - À esquerda: detalhe de sacada situada no Torreão Norte e, à direita, destacando a janela que possui o triângulo em seu frontão.  
Fonte: Registro da autora em 13/01/2020.  
Inserção, em vermelho, da autora.

As janelas dos torreões Norte e Sul (ainda no terceiro pavimento da fachada) possuem formato triangular (Figura 55).

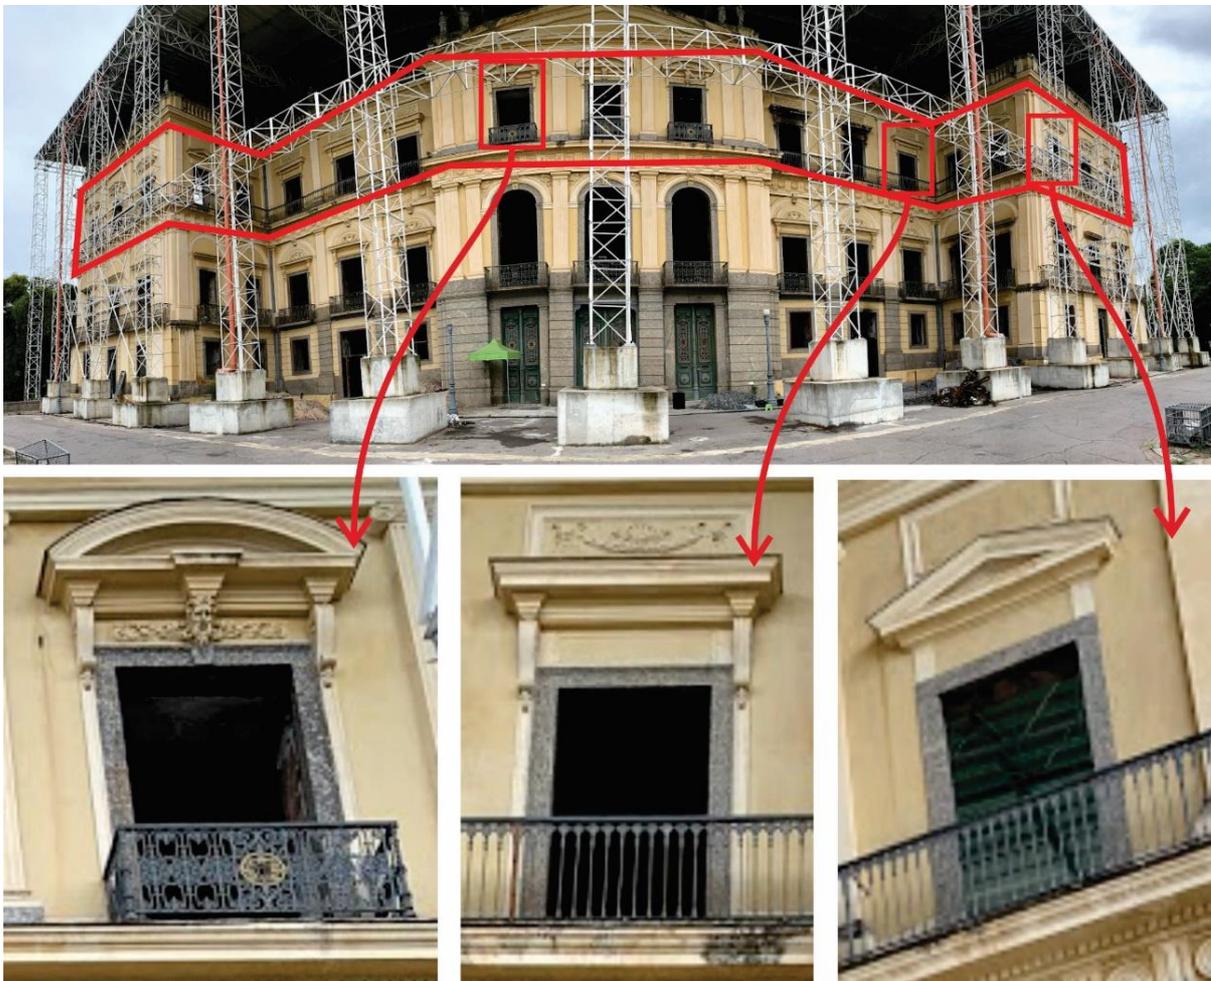
Figura 56 - Comparação entre as sacadas na fachada do palácio, no 3º pavimento.

Dessa forma, observamos que os frontões das sacadas do terceiro pavimento também são diferentes entre si, eles variam de acordo com a sua localização (Figura 56).

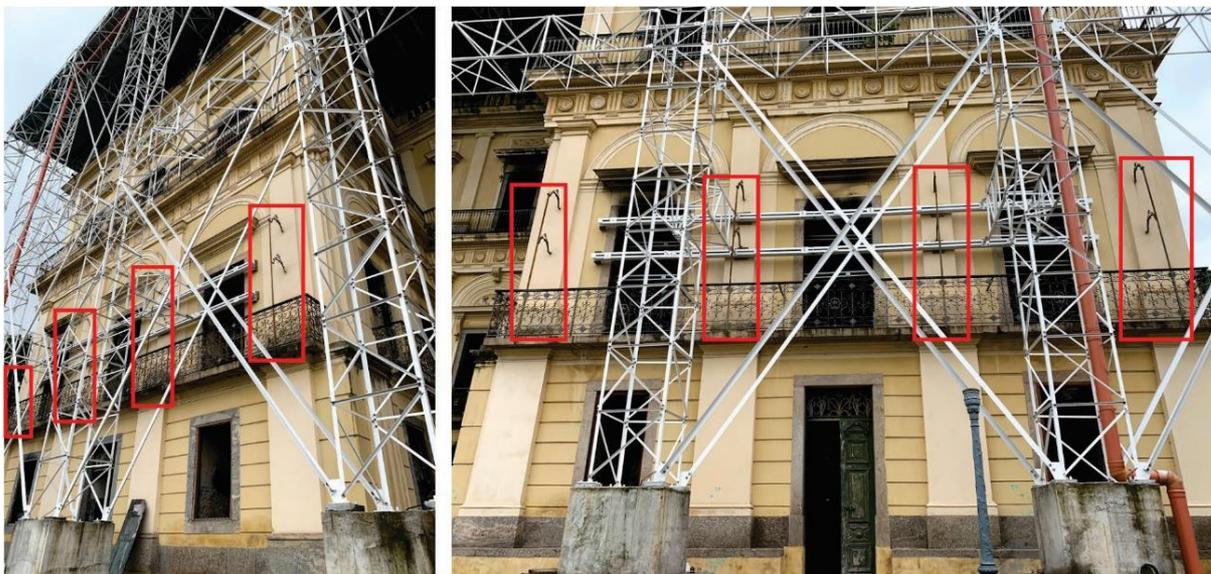
Figura 57 - Suportes para lâmpão no 2º Pavimento. Na imagem à esquerda, os suportes no torreão Sul e na imagem à direita, os suportes no torreão Norte.

Um elemento bem singelo, porém, marcante para quem o percebe, são os arcos trabalhados em ferro fundido (Figuras 57 e 58). O que hoje em dia apenas serve como elemento decorativo, no passado era elemento de sustentação para pendurar os lâmpões de iluminação (BIENNE, 2013, P.136).

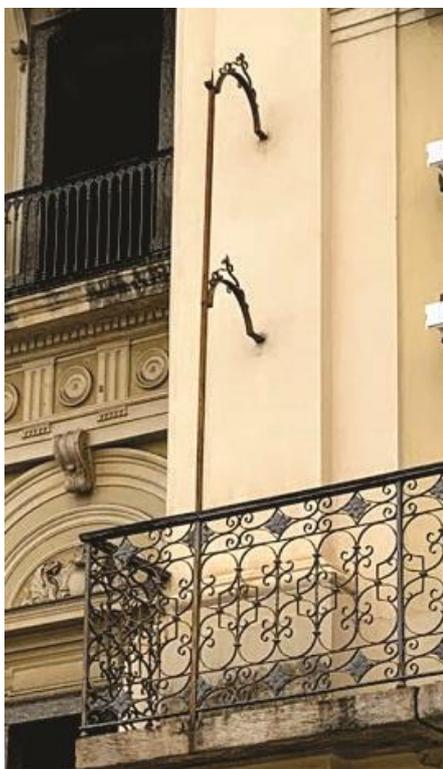
Figura 58 - No detalhe, os antigos suportes para lâmpões.

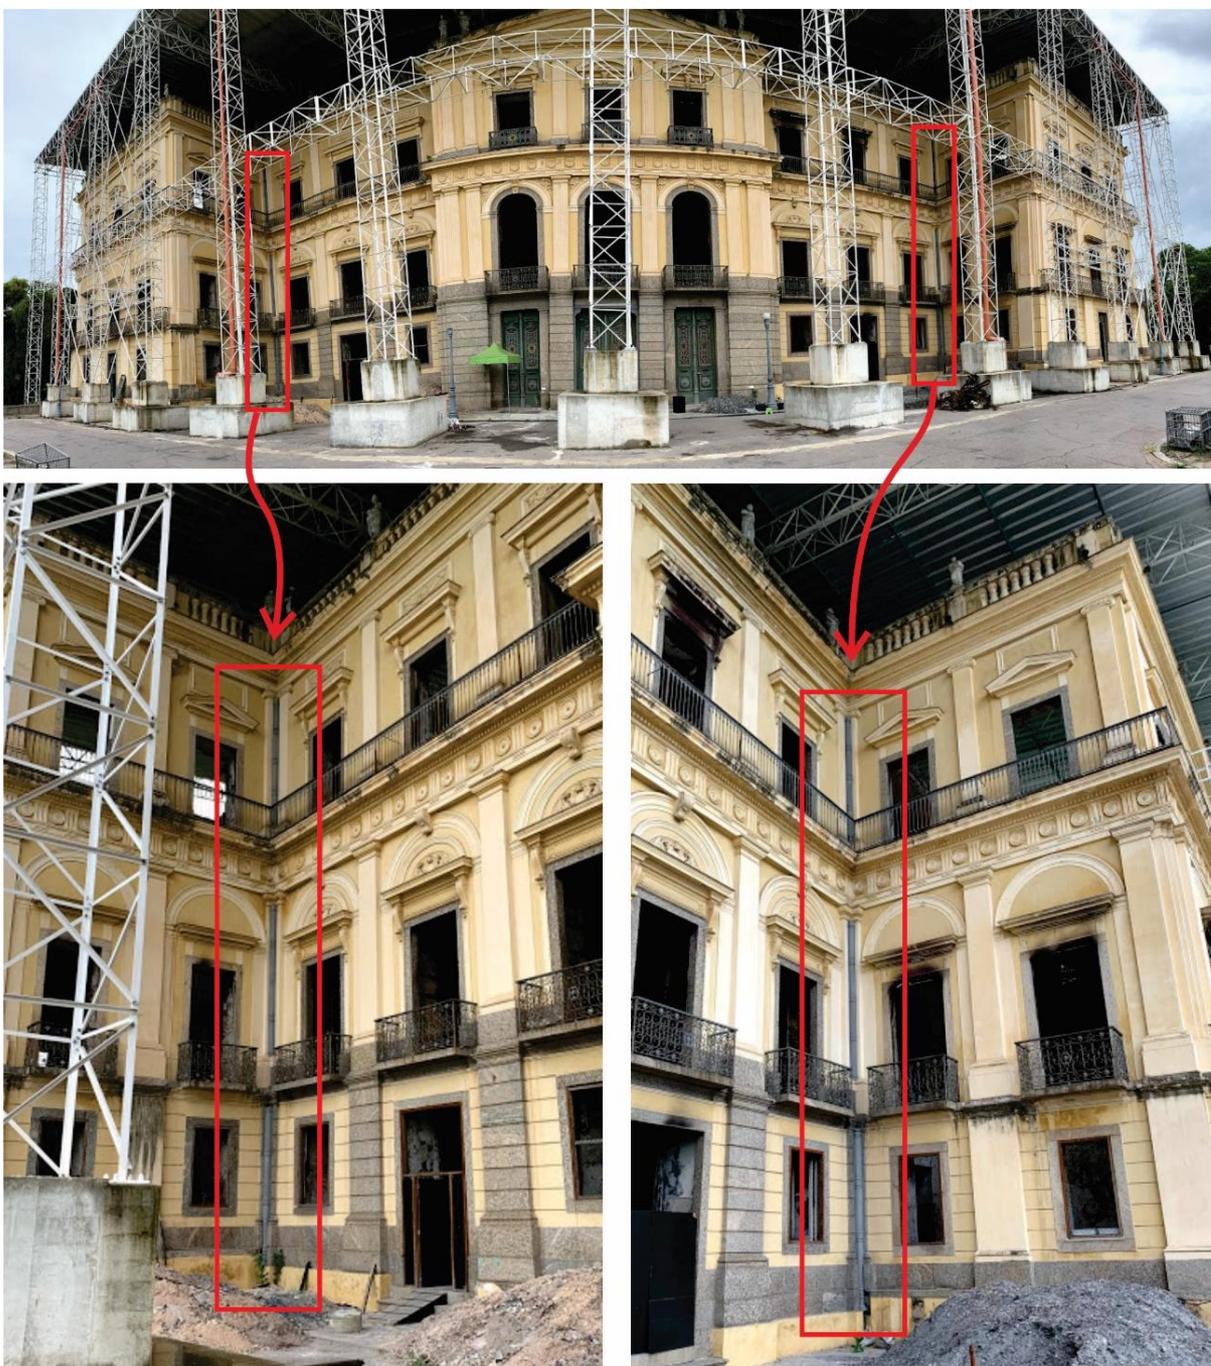
Figura 59 - Destaque do duto no encontro do torreão com o corpo central do Paço; encontro com o Torreão Sul à esquerda e Torreão Norte à direita.  
Fonte: Registro da autora em 13/01/2020.  
Inserção, em vermelho, da autora

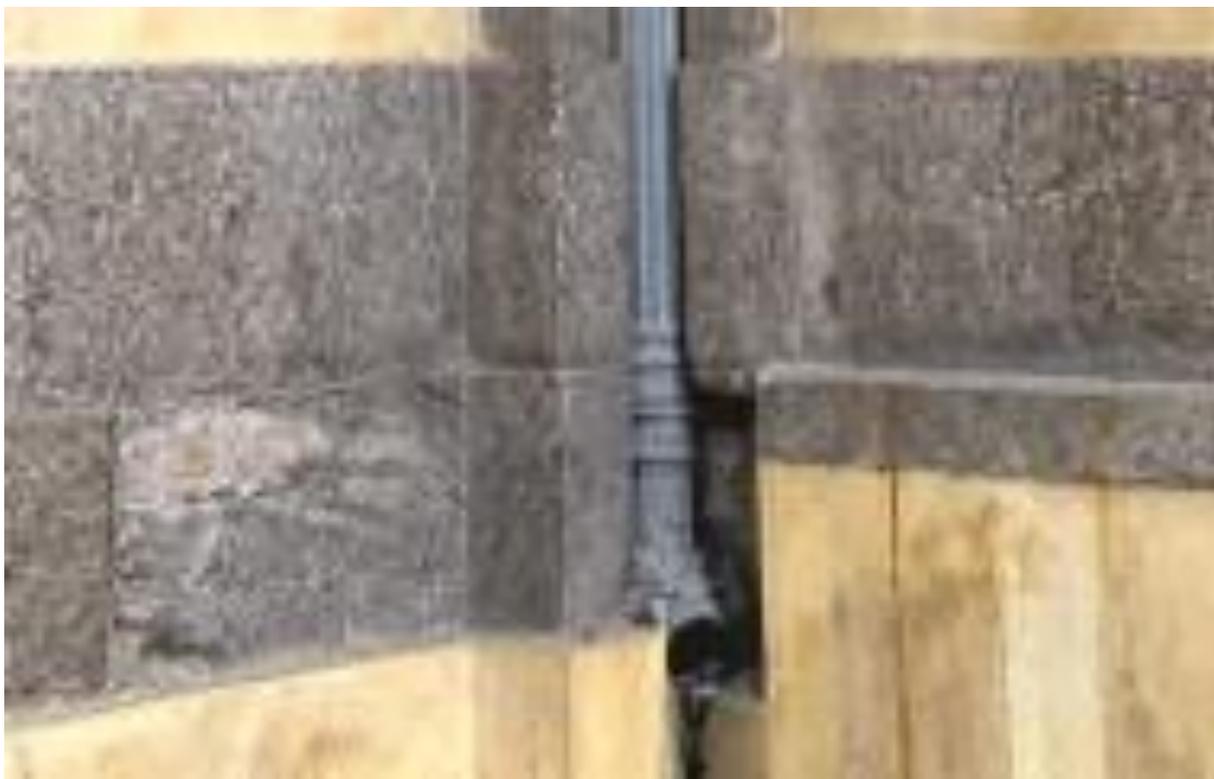
Figura 60 - Detalhe da saída do duto em forma de boca de peixe.  
Fontes: BIENE, 2013, p.136.

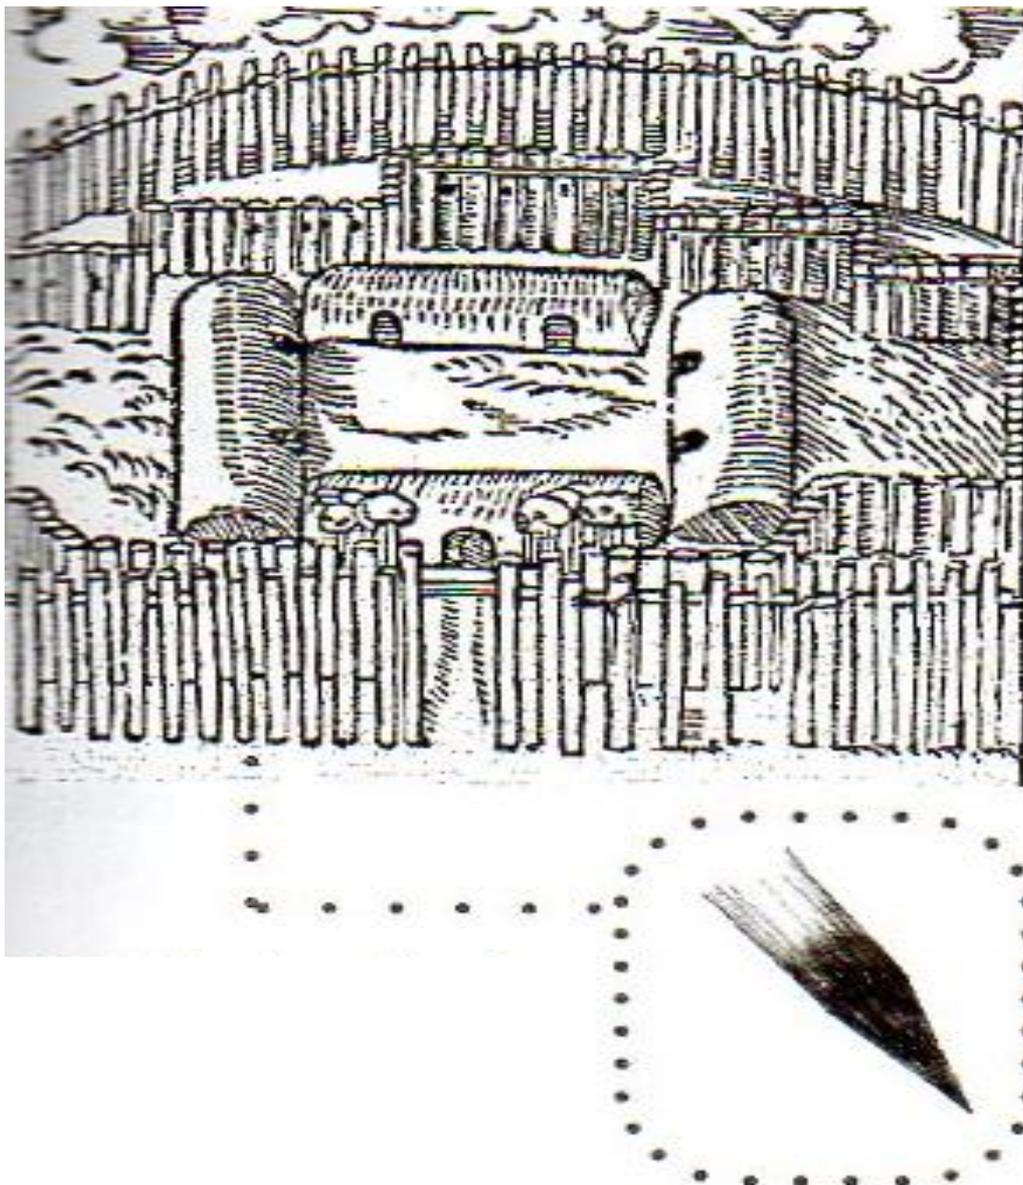
Figura 62 - A paliçada indígena e o processo de preparo das toras para fixação no solo.  
Fonte: (MENDES *et al.*, 2010, p. 75).

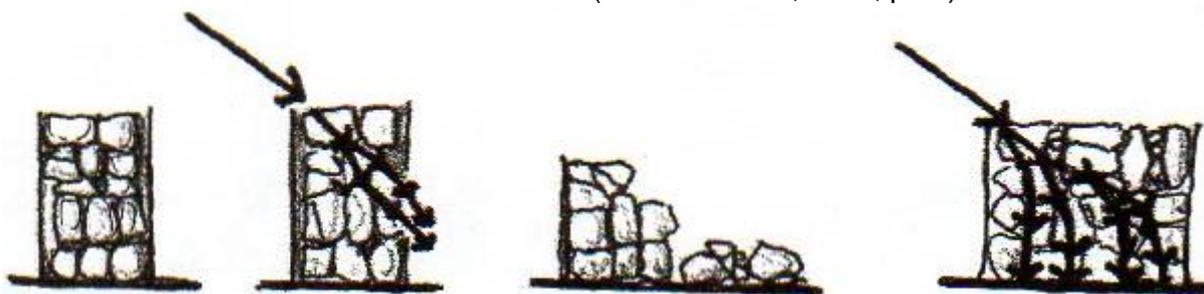
Figura 66 - Largura das paredes autoportantes de pedra.  
Fonte: (MENDES *et al.*, 2010, p. 77).

Para construções de porte médio, as paredes de pedra argamassada adotavam cerca de 60 a 80cm de espessura. Para os grandes edifícios (igrejas, conventos e Casas de Câmara e Cadeia) sua espessura variava de 1 a 1,5m. Tal diferença decorria do aumento das cargas dos telhados sobre as paredes perimetrais, evitando-se o comprometimento estrutural. (MENDES *et al*, 2010, p.77).

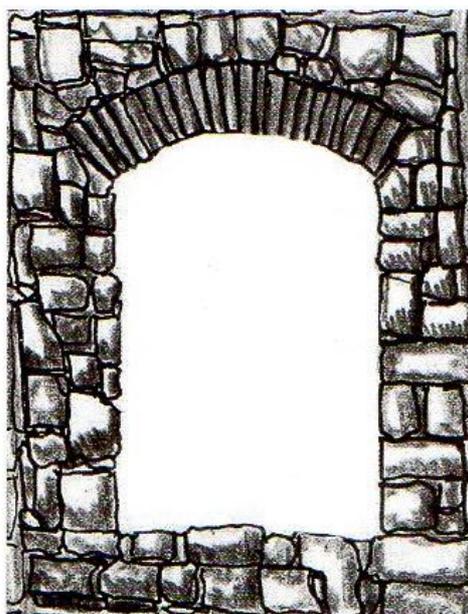
Porém, esse tipo de técnica dificultava a abertura de vãos maiores. Para conseguir vãos maiores sem comprometer a estabilidade da parede, era necessário a execução de arcos em tijolos maciços vencendo a largura do vão. (Figura 67).

Figura 67 - Desenho demonstrando as paredes autoportantes de pedra com arcos em tijolo maciço.  
Fonte: (MENDES *et al.*, 2010, p. 77).

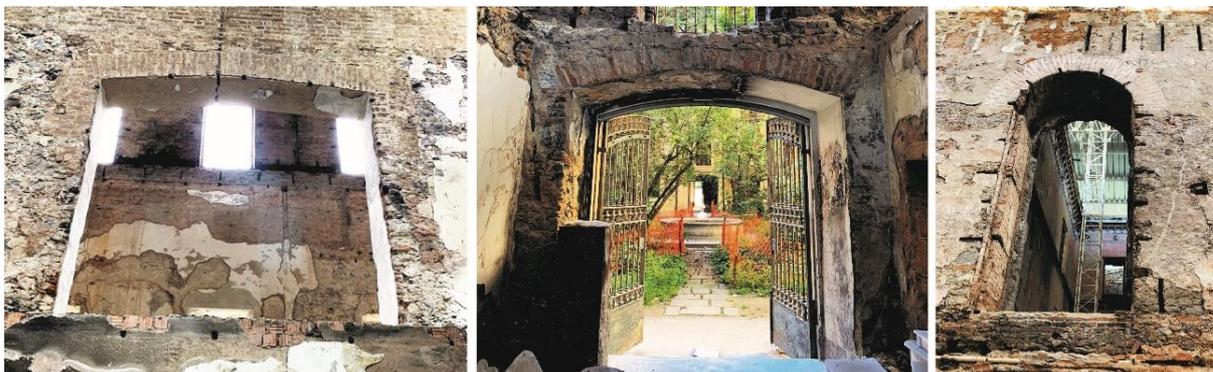
Nesse momento, destaca-se a identificação da técnica de arcos em tijolos maciços e das paredes autoportantes de pedra na ida à campo nas ruínas do Paço de São Cristóvão. Esse tipo de técnica foi encontrado no Bloco II - parte Sul - que é o bloco que iremos abordar e analisar mais para frente, no capítulo 4 da presente dissertação. Podemos observar esse tipo de técnica presente principalmente nos 1º e 2º pavimentos, que são basicamente os quais datam da época do império. (Figuras 68 e 69).

Figura 68 - Exemplos de paredes autoportantes de pedra com arcos em tijolo maciço no Paço.  
Fonte: Registro da autora em 22/07/2019.

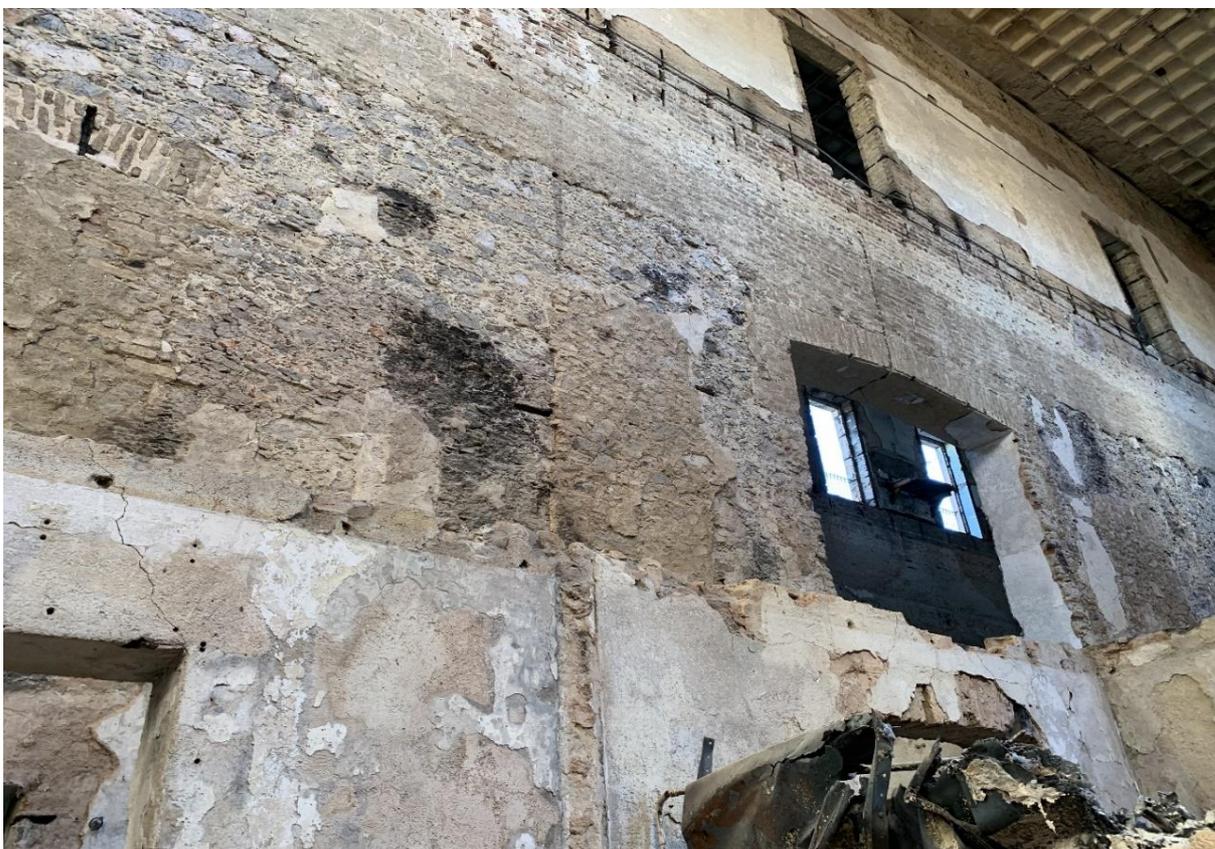
Figura 69 - Exemplos de paredes autoportantes de pedra existentes no Paço.  
Fonte: Registro da autora em 13/01/2020.

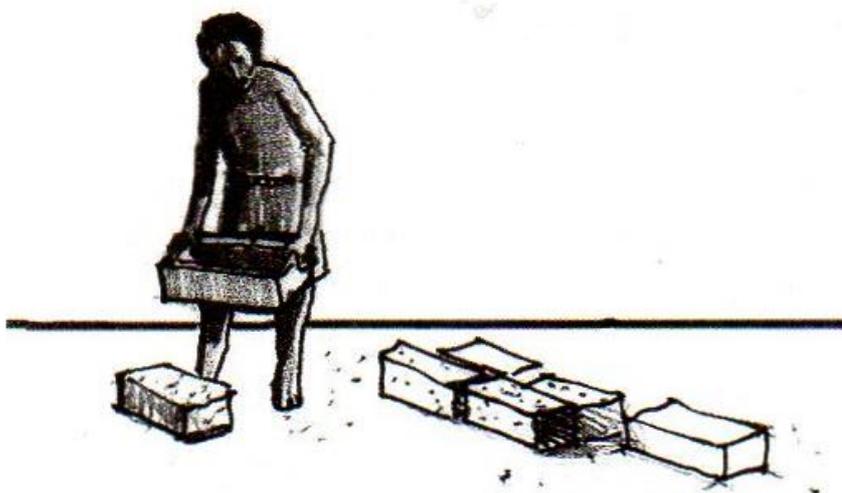
No caso de adobe ou tijolos, as peças eram paralelepípedos compactados e maciços, “(...)confeccionados de barro, fibras vegetais e água, prensados manualmente em fôrmas de madeira.” Conforme podemos ver na Figura 71. (MENDES *et al.*, 2010).

Figura 71 - Desenho onde podemos visualizar a confecção de peças de adobe.  
Fonte: (MENDES *et al.*, 2010, p. 77).

A grande diferença entre o adobe e o tijolo é que o adobe era seco à sombra e posteriormente colocado para secagem ao sol. Por outro lado, os tijolos eram cozidos em fogueiras, o que conferia uma maior resistência à umidade, além do tijolo ter dimensões menores que o adobe. (MENDES *et al.*, 2010, p. 78; COISAS DA ARQUITETURA, 2010, 28).

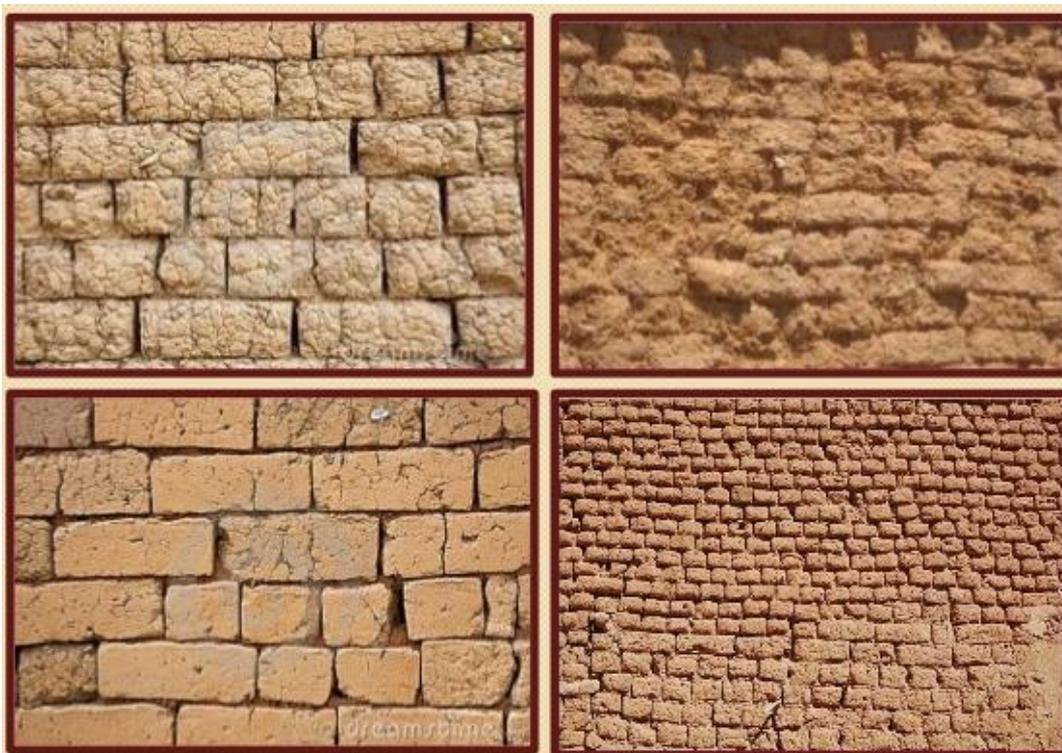
Nas paredes autoportantes (Figuras 72 e 73), “(...) a abertura de vãos é facilitada pela possibilidade da utilização de arcos de descarga sobre as envasaduras, à feição do arco pleno romano, com sua pedra chave” (MENDES *et al.*, 2010, p. 79).

Figura 73 - Exemplo de parede autoportante de adobe.  
Fonte: (BIANCHI, 2011).

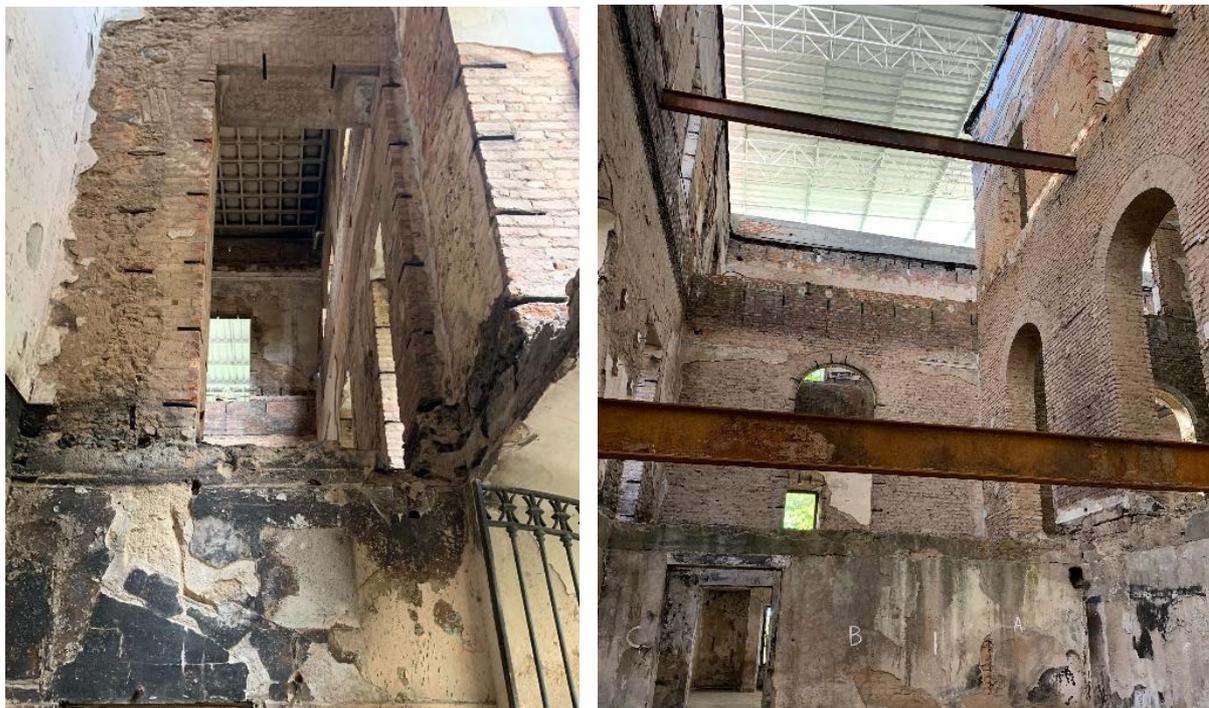
Novamente, destaca-se a identificação dessa técnica em algumas paredes de determinados blocos do Paço de São Cristóvão (Figura 74), por meio das poucas idas à campo nas ruínas do PSC. Fica registrado aqui a vontade de uma análise mais aprofundada par os outros blocos que não serão estudados na presente dissertação.

Figura 74 - Exemplos de paredes autoportantes de adobe existentes no Paço.  
Fonte: Registro da autora em 22/07/2019.

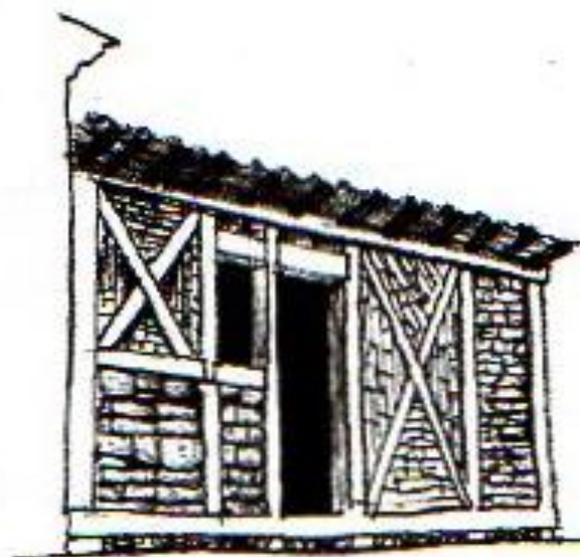
Outro tipo de estrutura autônoma é o adobe e tijolo, os quais utilizam os mesmos elementos das paredes autoportantes como vimos anteriormente. (Figura 81). Nesse caso, (...) as peças assentadas na face interna dos elementos de apoio, devidamente argamassadas. (...) Após a execução das paredes, as mesmas eram inteiramente argamassadas e posteriormente caiadas, sem que o madeiramento ficasse aparente(...) (MENDES et al., 2010, p. 83).

Figura 81 - Exemplo de construção mista, com estrutura autônoma e paredes de vedação de adobe e tijolo.

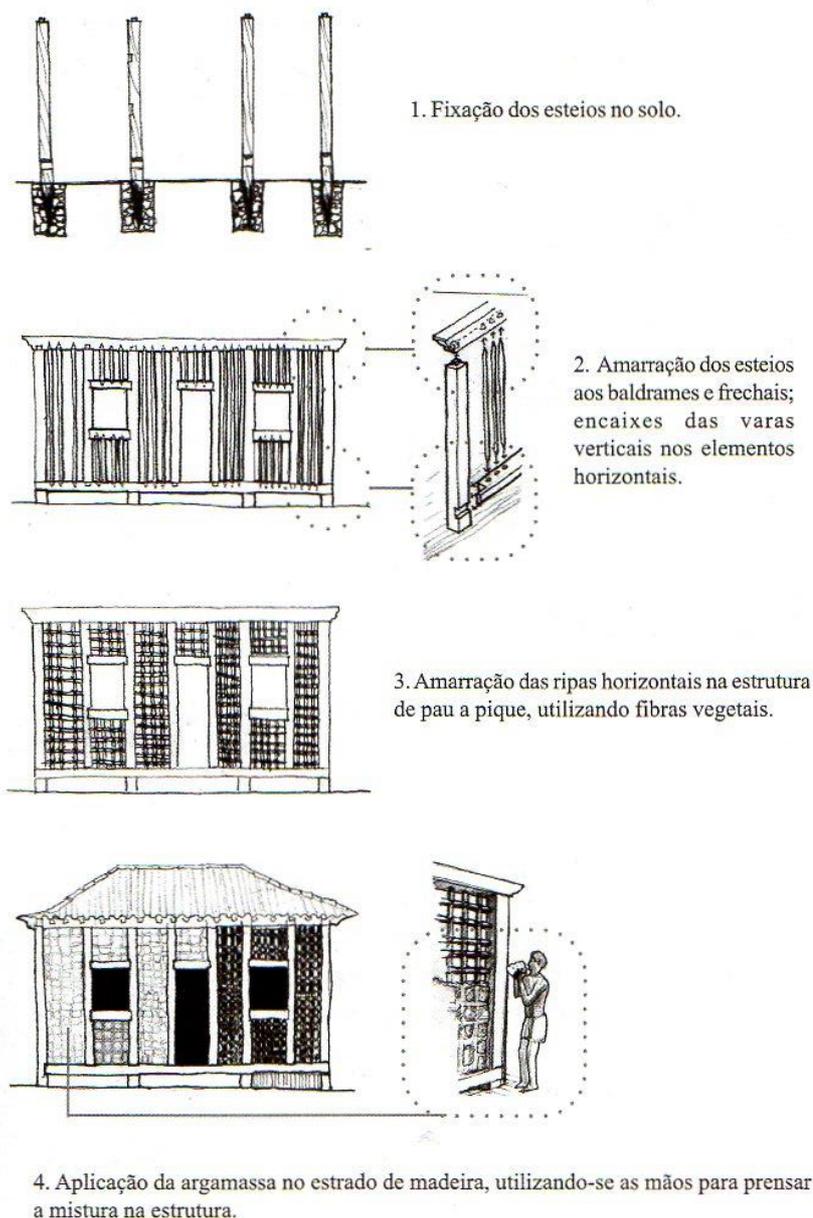
Figura 82 - Imagem que demonstra as etapas de execução da taipa de mão.  
Fonte: (MENDES *et al.*, 2010, p. 84).

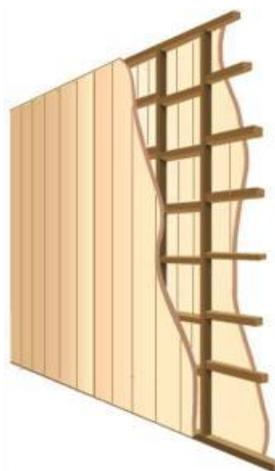
Tratando-se do estuque, por ser bem frágil e pouco resistente à umidade, era utilizado apenas em paredes internas de vedação. Para a sua construção, “(...) aplicava uma argamassa mais delicada, composta por pó de mármore, cal, areia peneirada e água, em uma trama mais fechada de ripas de madeira” (MENDES, *et al.*, 2010, p. 85). Desse modo, era possível construir paredes ainda mais finas do que as de taipa de mão com a aplicação de uma argamassa mais delicada e leve que podia ser usada como forros pintados ou não. (Figura 83).

Figura 83 - Desenho exemplificando uma parede interna de estuque.  
Fonte: (MENDES, 2010, p. 85).

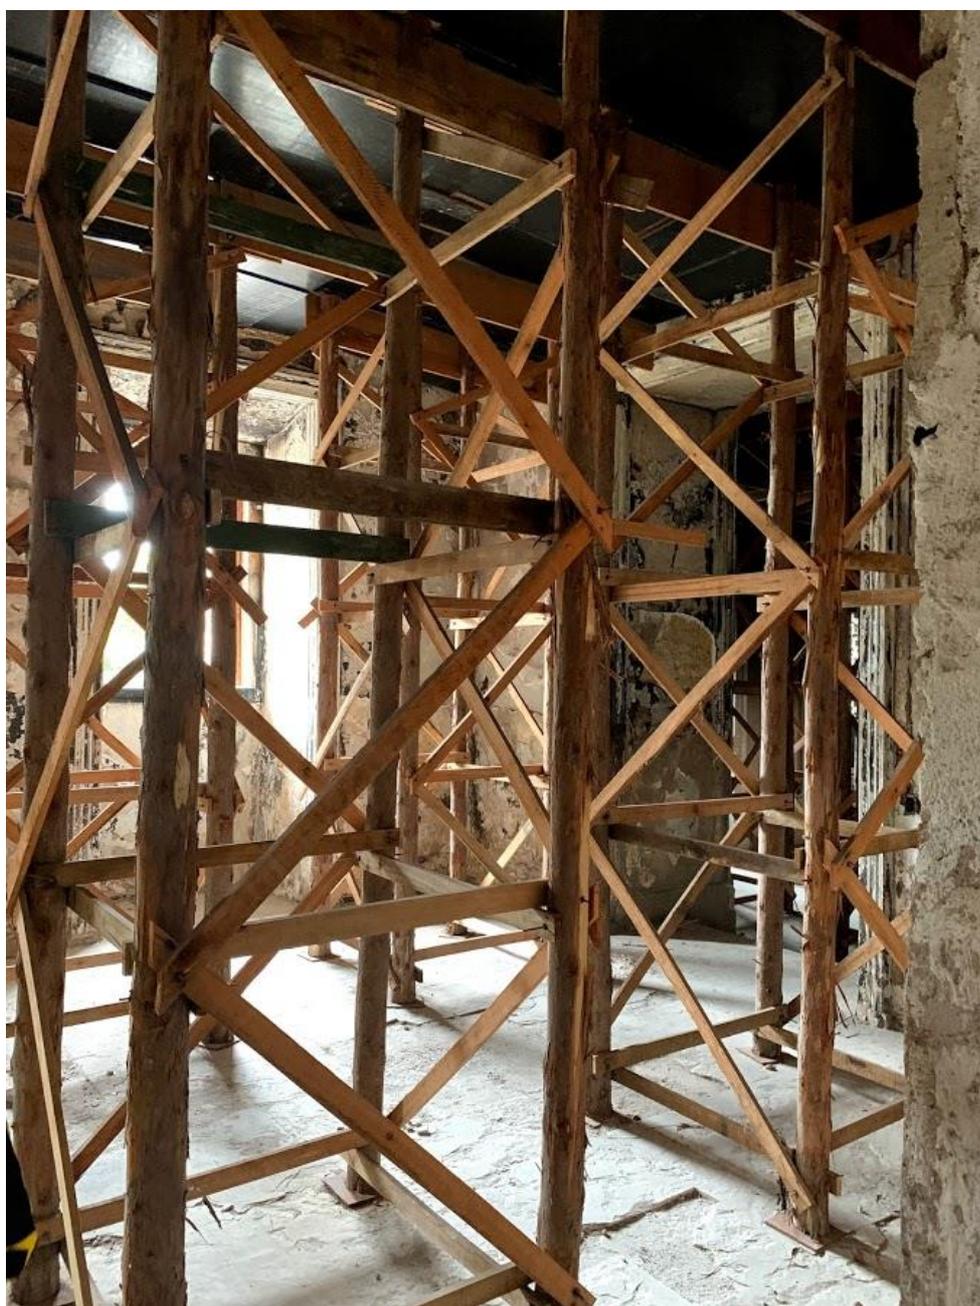
Ao entrar no Paço, vemos que o Bloco I está todo em obras, pois essa será a primeira parte do museu a ser reconstruída para que ele volte a funcionar. Portanto, devido a essas obras que estão acontecendo no Bloco I (Figuras 96 e 97) e em seus torreões, ficou muito difícil de analisar as paredes internas desse ambiente. Com isso, esse bloco foi descartado para análise.

Figura 96 - Imagem da área interna do Bloco I no 1º pavimento.  
Fonte: Registro da autora em 13/01/2020.

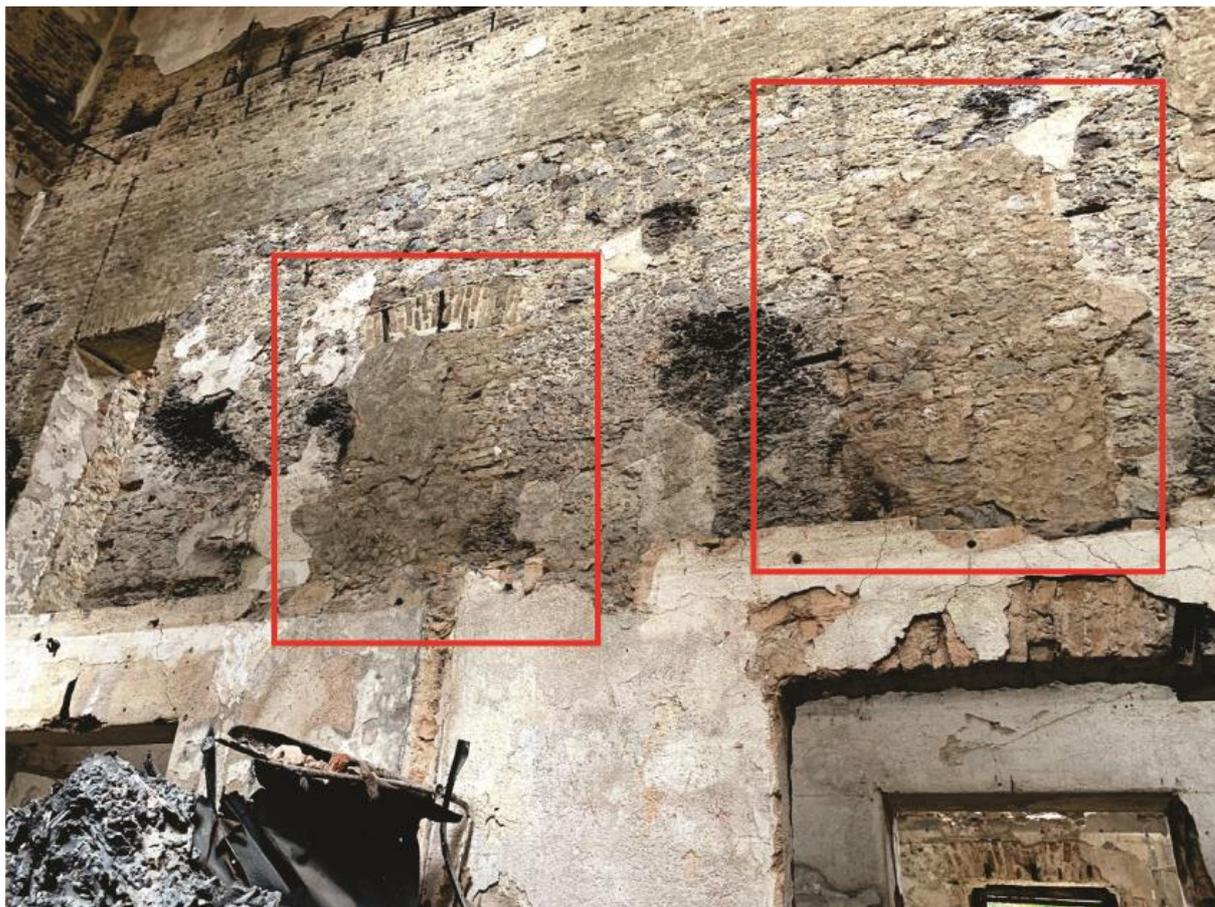
Figura 98 - Exemplo de parede em estrutura de pedra com fechamento em tijolos – Bloco II.  
Fonte: Registro da autora em 13/01/2020.  
Inserção, em vermelho, da autora.

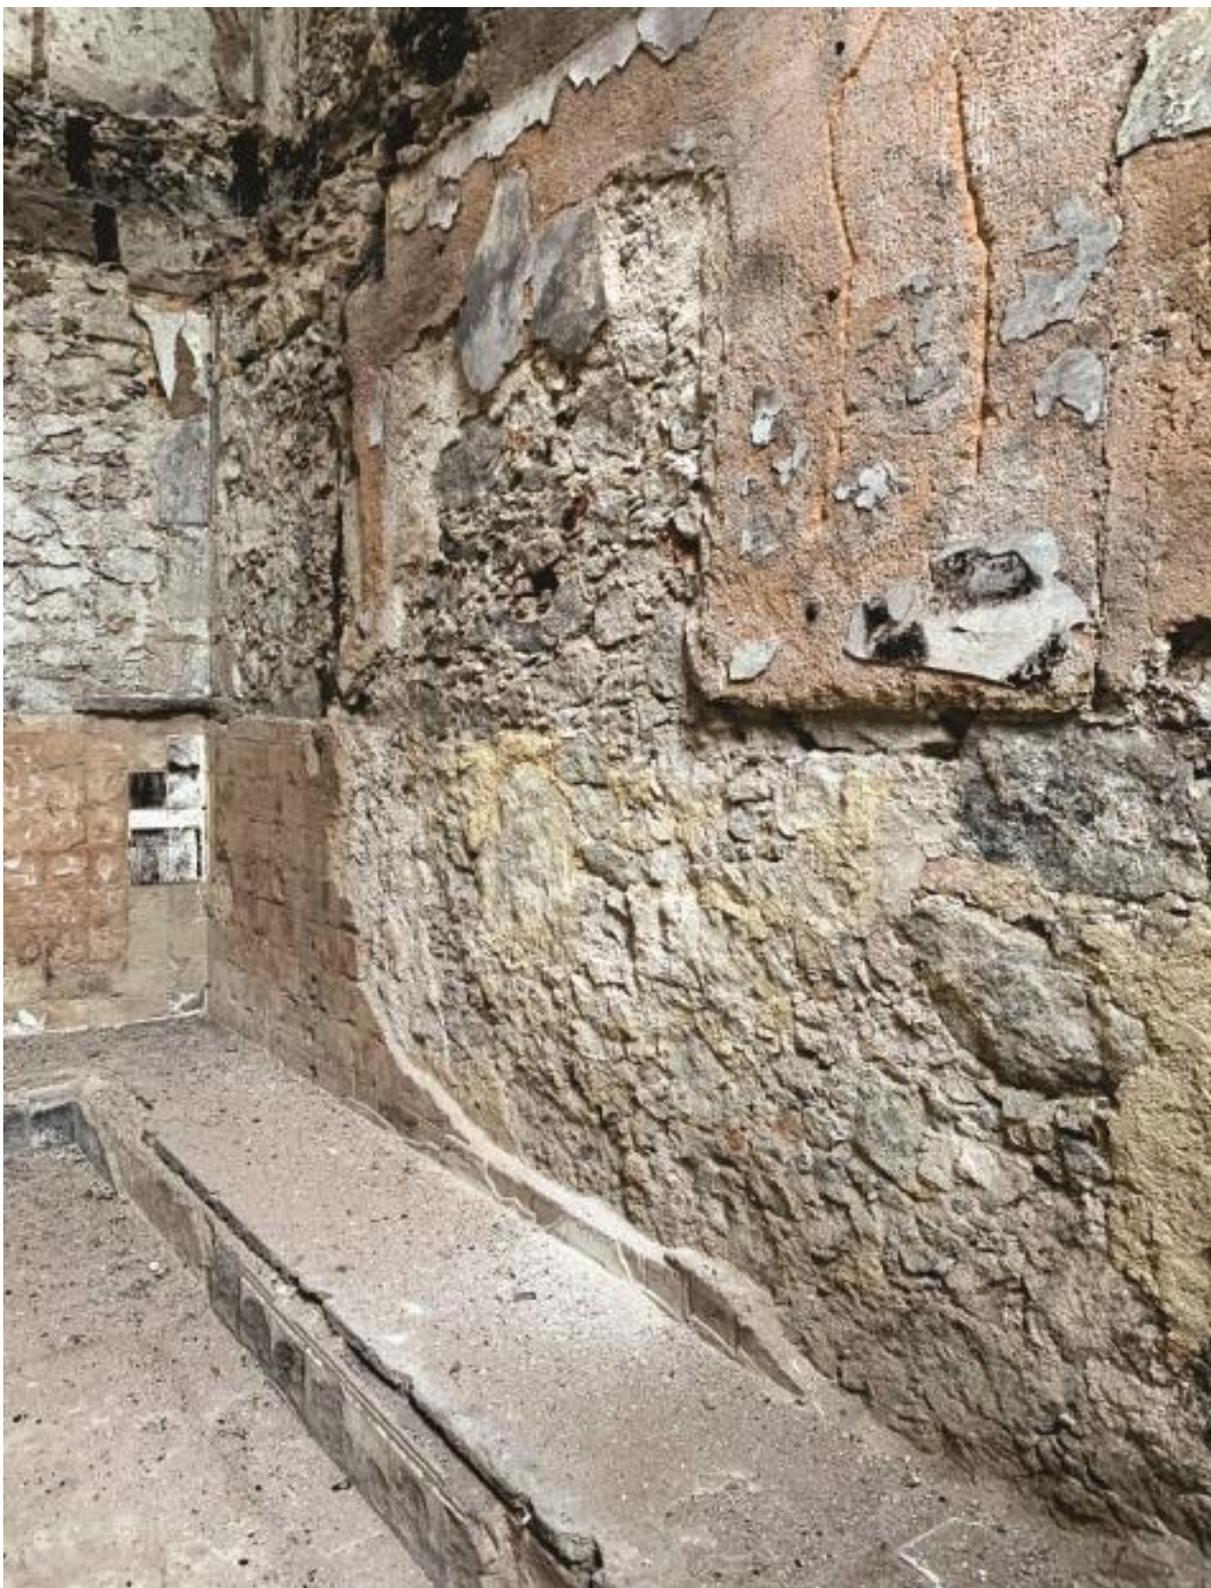
Figura 99 - Na imagem, podemos observar a estrutura original do bloco, em paredes autoportantes de pedra – Bloco II.

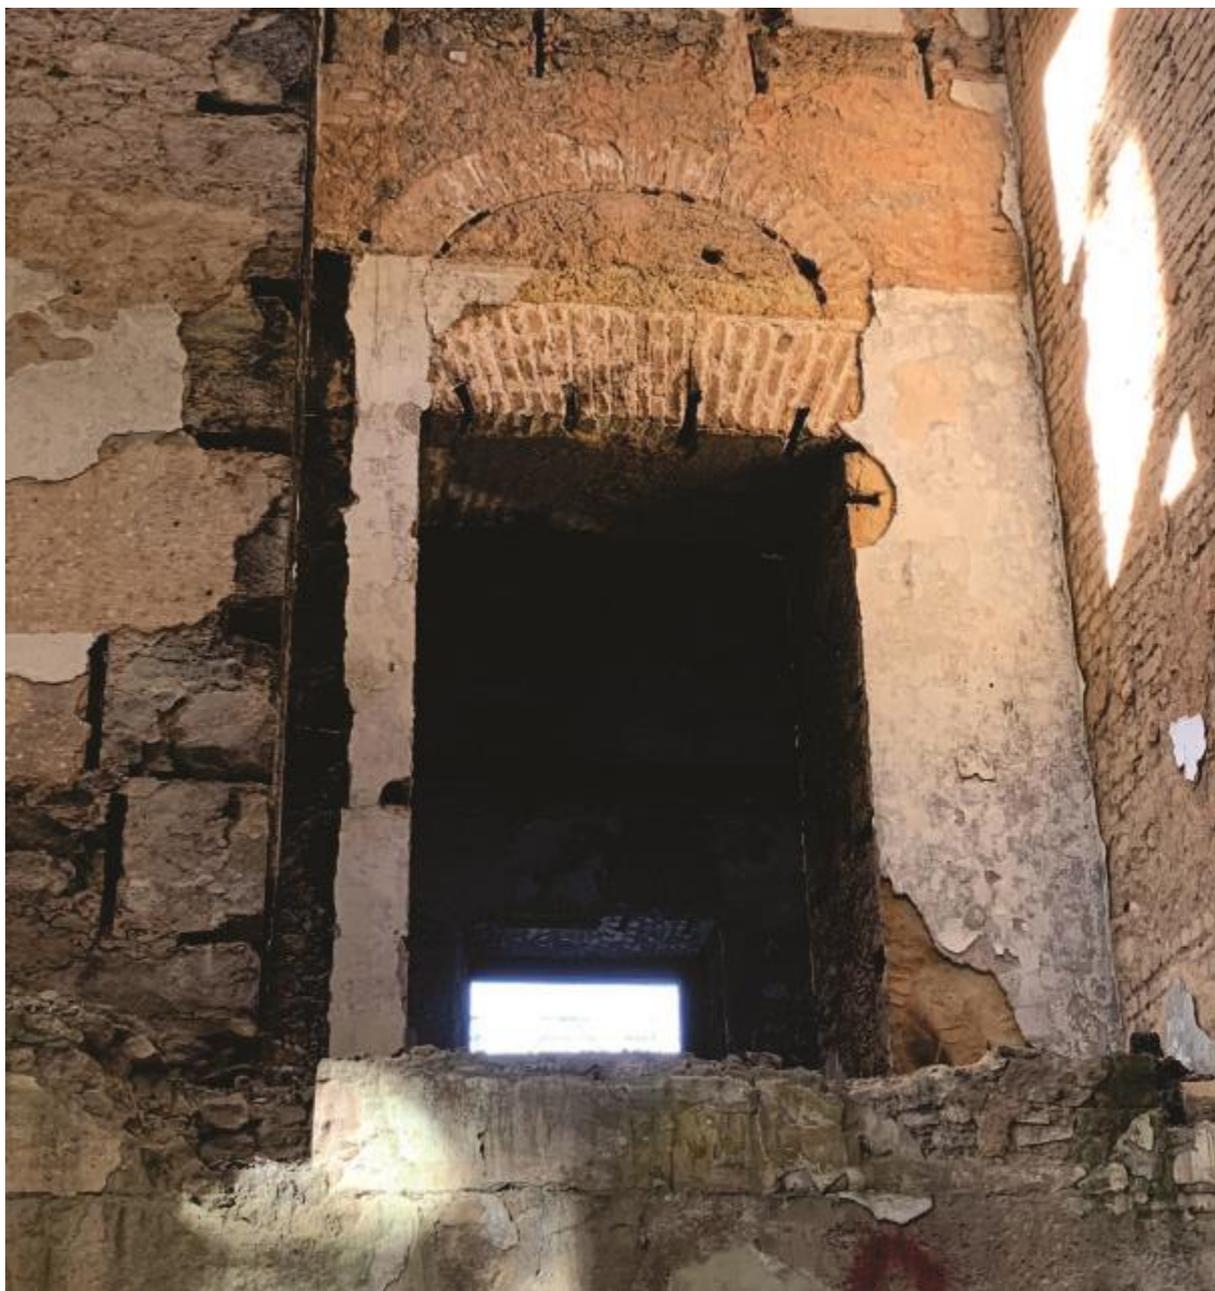
Figura 100 - Exemplo de vão de porta em arco localizado no Bloco I, transformada em porta retangular.

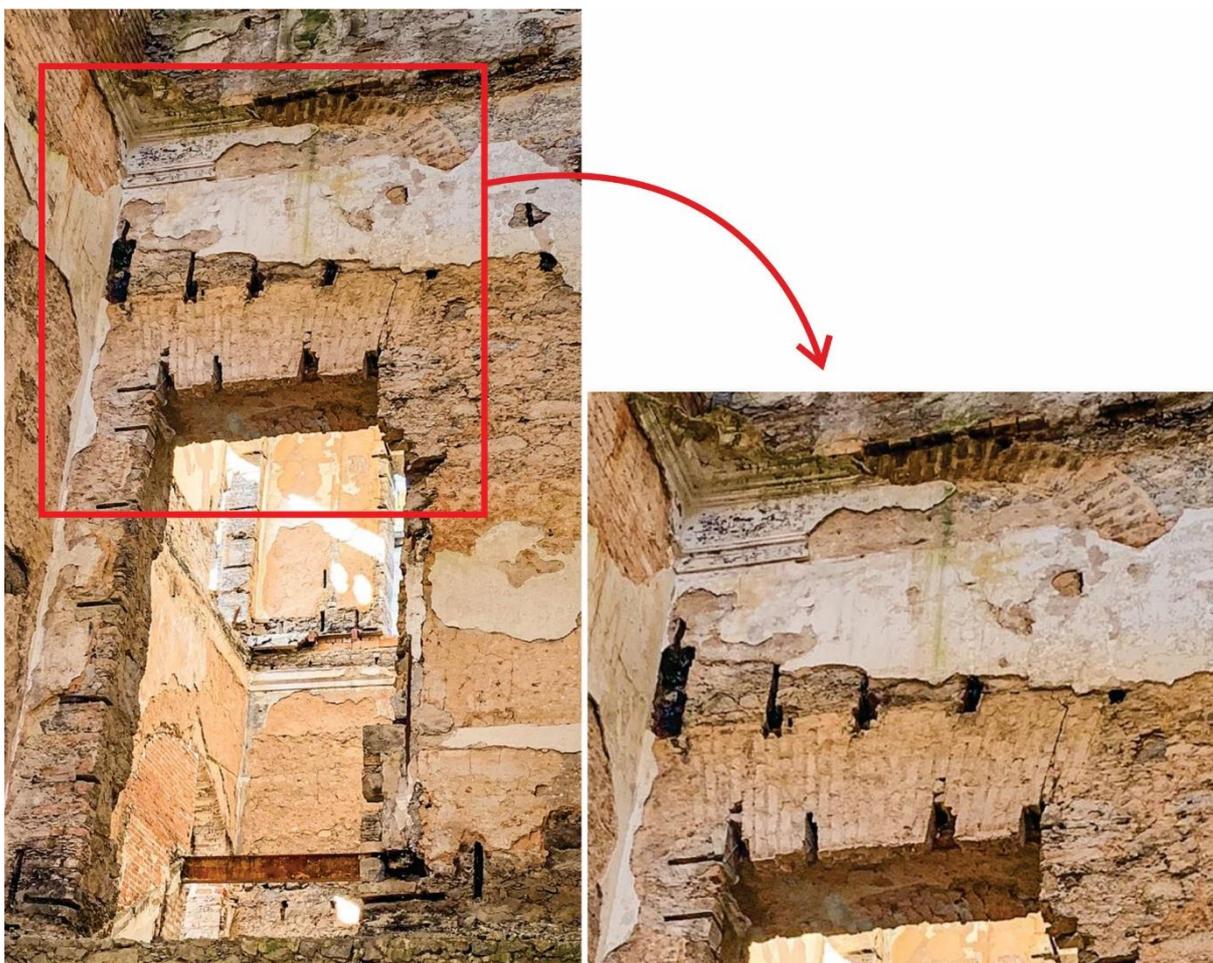
Figura 101 - Outro exemplo de vão de porta em arco localizado no Bloco I, que além de ser transformada em porta retangular, também teve sua altura diminuída drasticamente.  
Fonte: Registro da autora em 22/07/2019.
