**O PAÇO DE SÃO CRISTÓVÃO REVELADO:  
contribuição para a história da arquitetura no Brasil**

Dissertação apresentada ao Programa de Pós-Graduação em História das Ciências e das Técnicas e Epistemologia, da Universidade Federal do Rio de Janeiro, como requisito parcial à obtenção do título de Mestre em História das Ciências e das Técnicas e Epistemologia.

A presente dissertação objetiva realizar uma análise arquitetônica de parte do Paço de São Cristóvão – Bloco II - antiga residência real e imperial e atual edificação do Museu Nacional/MN da Universidade Federal do Rio de Janeiro/UFRJ, em período posterior ao trágico incêndio acontecido em 2 de setembro de 2018. A investigação parte do pressuposto que, diante das paredes do antigo Paço terem sobrevivido às altas temperaturas, devem revelar novos vestígios arquitetônicos do período real e imperial, visando fortalecer o entendimento da dinâmica do palácio nos períodos real e imperial, conseqüentemente, espera-se contribuir para a história da arquitetura do Brasil. Considerando a tese de Maria Paula Van Biene, com a apresentação da história arquitetônica e a constatação da tipologia palaciana da edificação, a pesquisa apresenta as

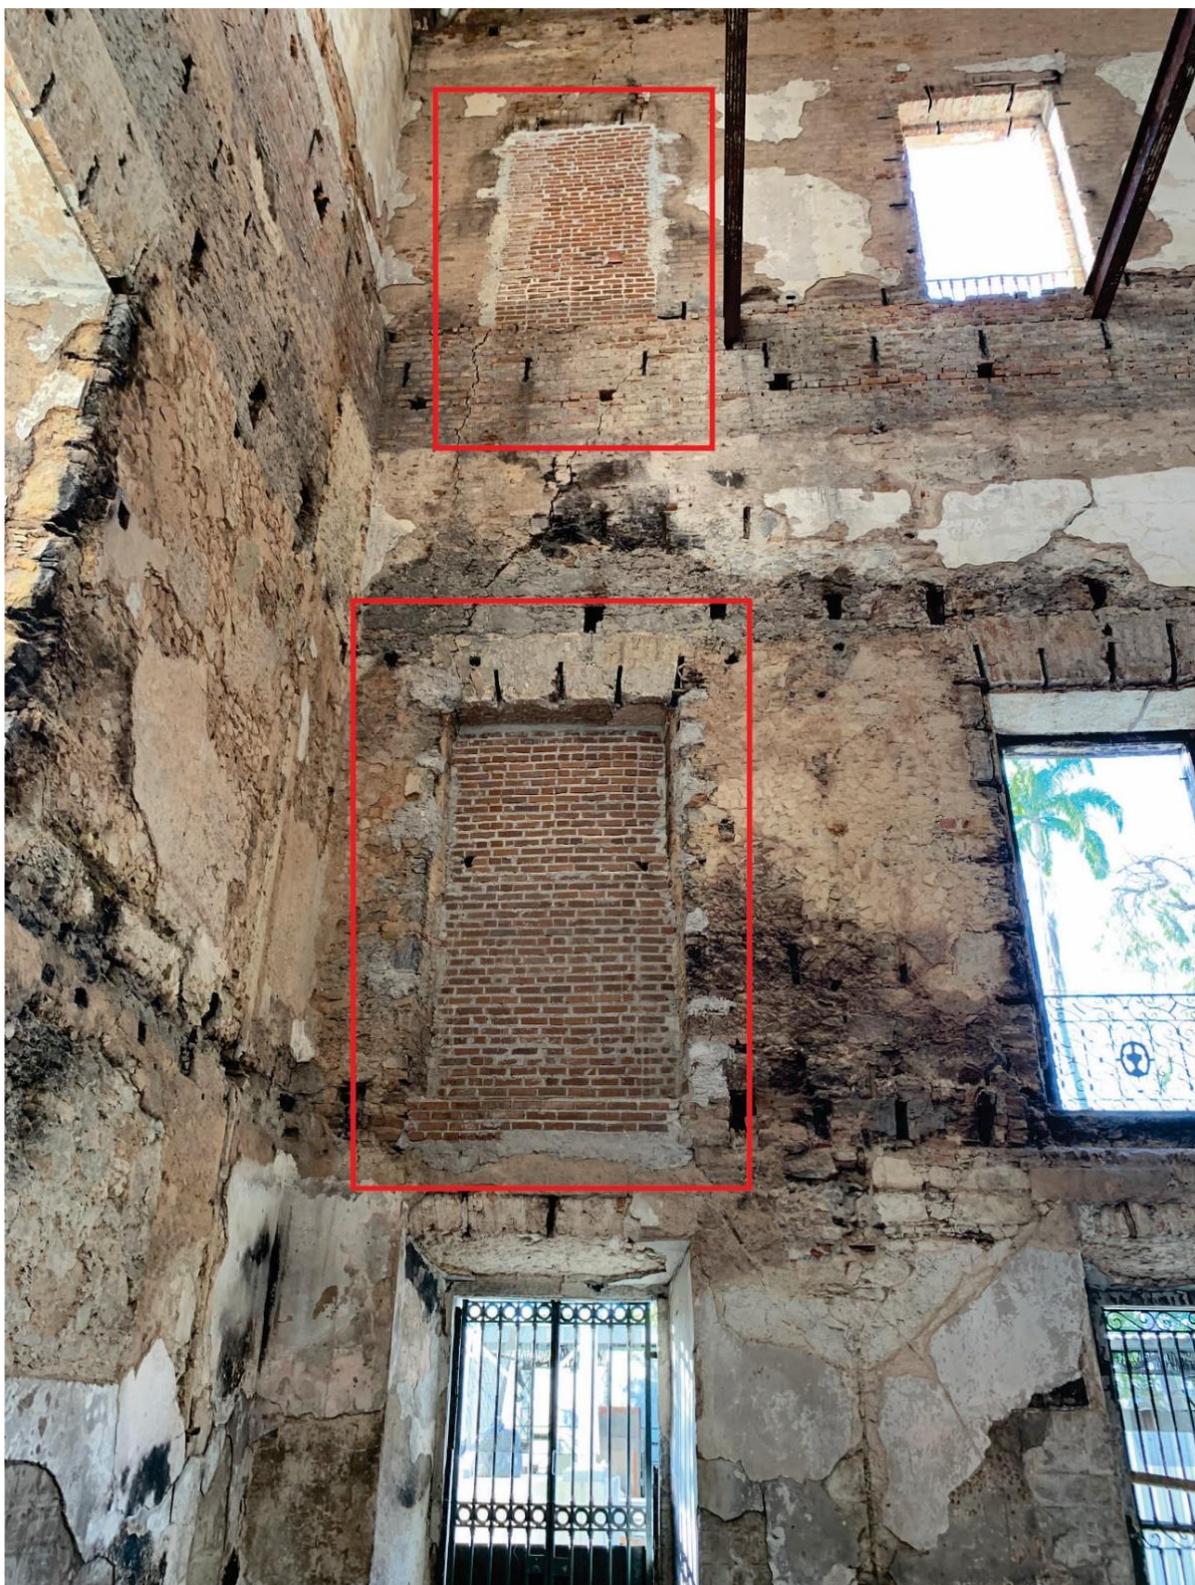
Figura 102 - Exemplo janela totalmente fechada por tijolos no Bloco III.  
Fonte: Registro da autora em 22/07/2019.  
Inserção, em vermelho, da autora

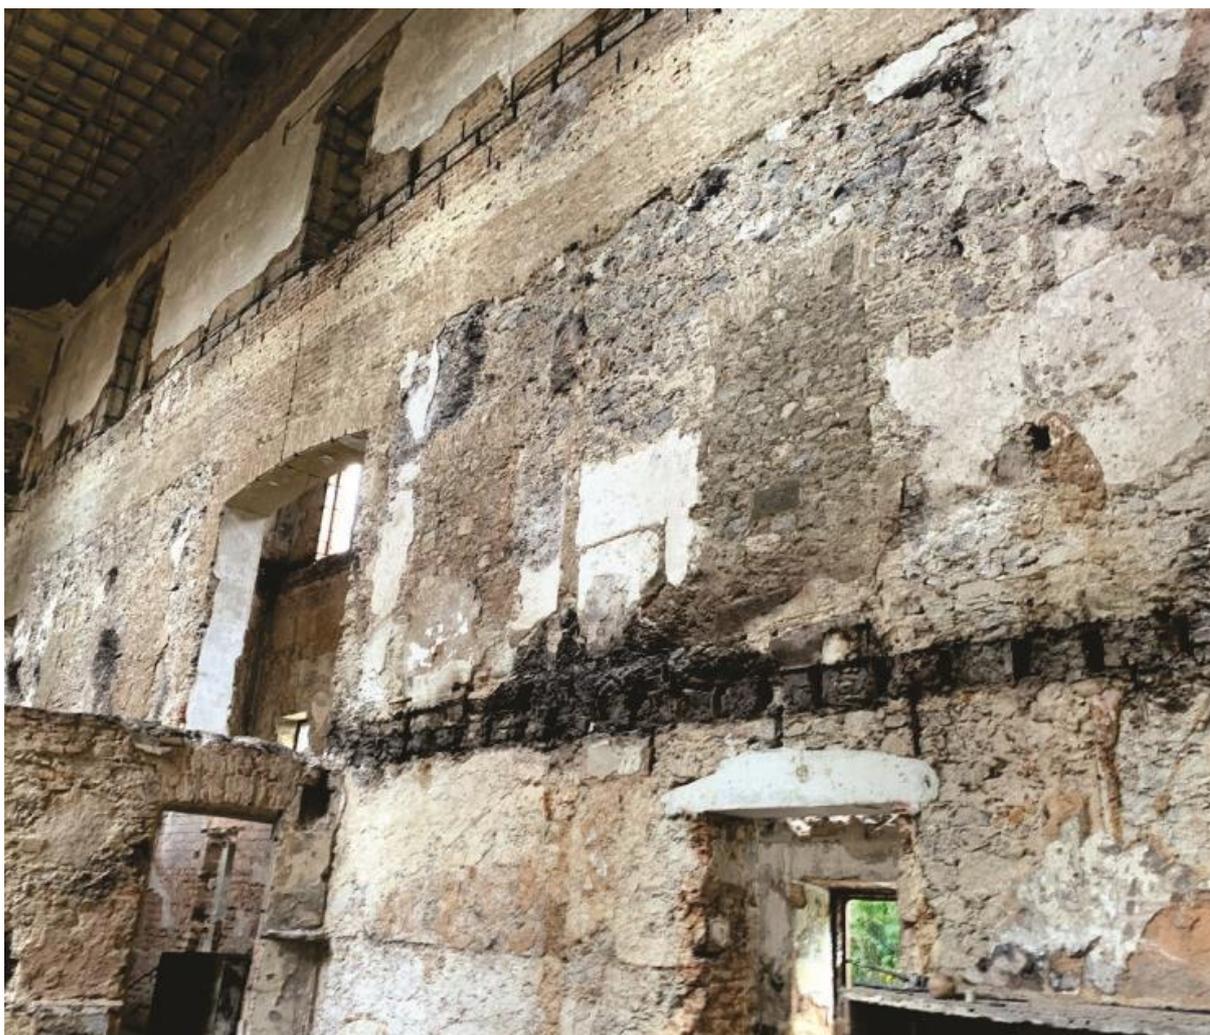
Figura 106 - Comparação entre os métodos construtivos e materiais dos três pavimentos do Bloco II do PSC.

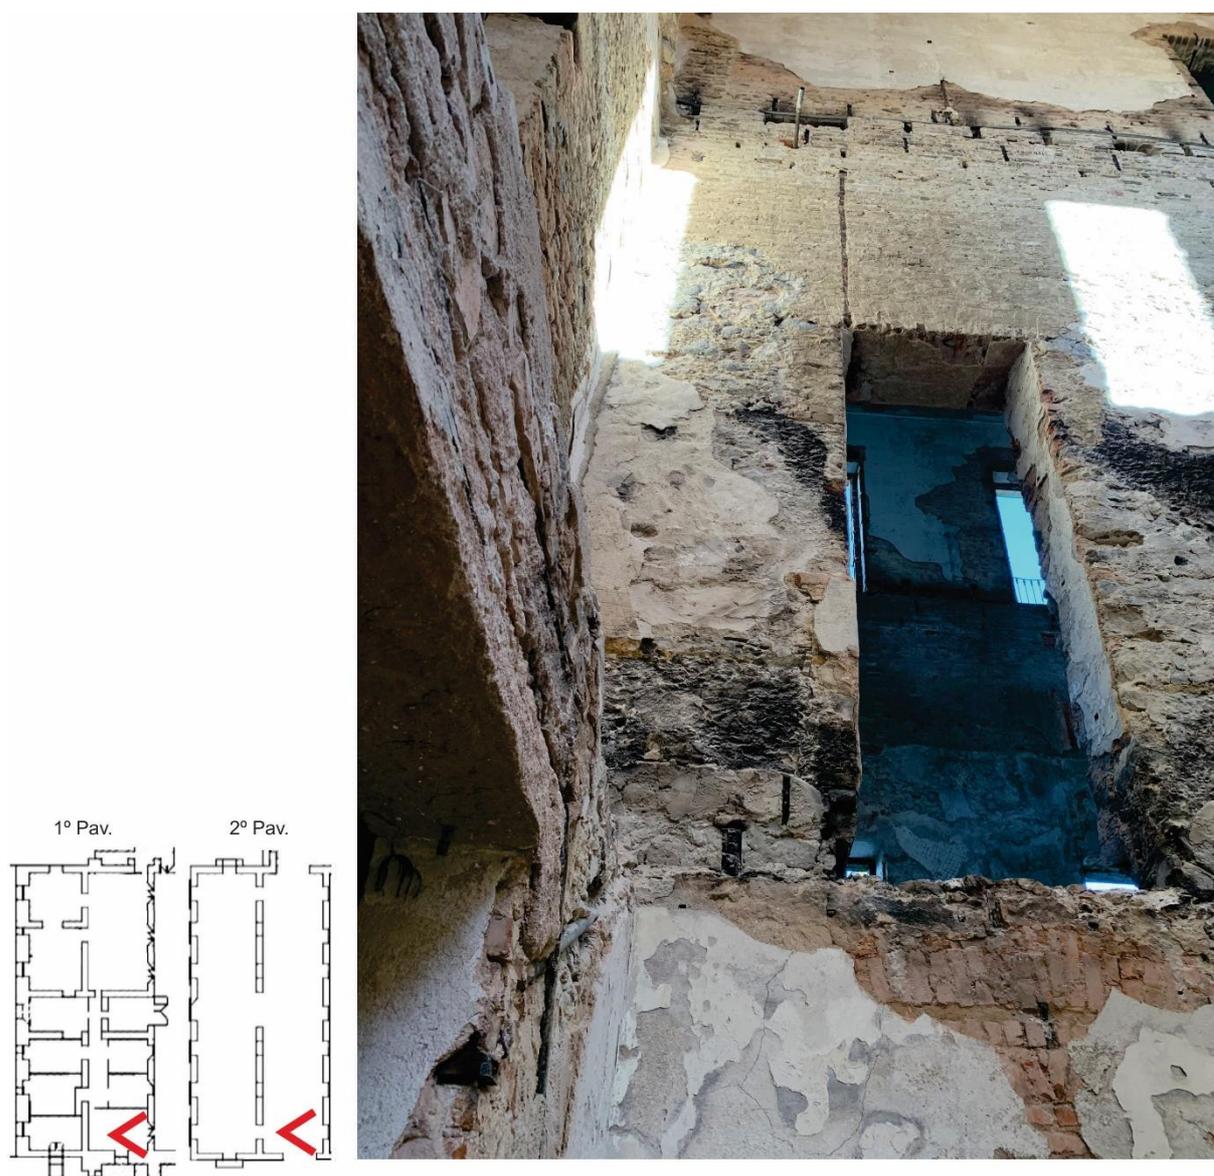
Na Figura 109, parte do primeiro pavimento dessa vista não aparece muito, mas sabemos que ela sempre foi uma parede fechada por meio de análise das plantas baixas do PSC de 1864 em comparação com a atual. Em relação ao vão do segundo pavimento, este se encontra aberto e sua estrutura é retangular, tendo seu vão se sustentado por meio de tijolos maciços.

Figura 109 - Vista do 1º e 2º pavimentos no Bloco II – Sul, conforme mostra a seta em vermelho.  
Fonte: Registro da autora em 13/01/2020.

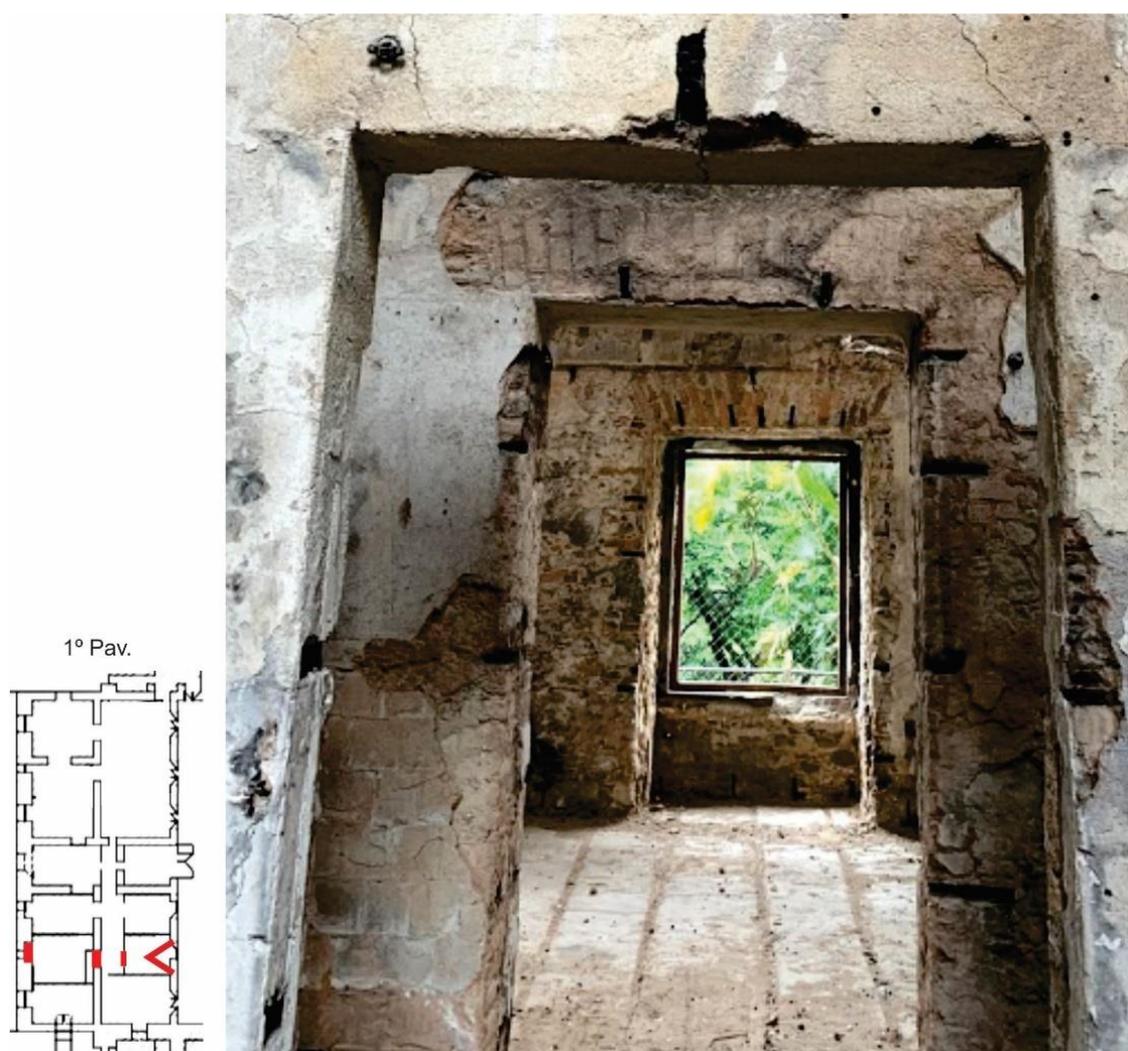
Agora, ampliando a imagem anterior para focarmos nos vãos do primeiro pavimento, podemos observar que a primeira porta (Figura 111 – o último detalhe em vermelho da esquerda para a direita) é reta, porém como ela ainda continuou com algum revestimento. Ficamos impossibilitados de saber se ela é em arcos ou em tijolos maciços.

Em relação a outra porta (detalhe em vermelho do meio) e na janela (primeiro detalhe em vermelho da esquerda para a direita) temos a confirmação dos seus arcos em tijolo, como o resto dos vãos do Bloco II (1º e 2º pavimentos).

Figura 111 - Vista do 1º pavimento no Bloco II – Sul, conforme mostra a seta em vermelho e os traços em vermelho mostram quais são esses vãos.  
Fonte: Registro da autora em 13/01/2020.

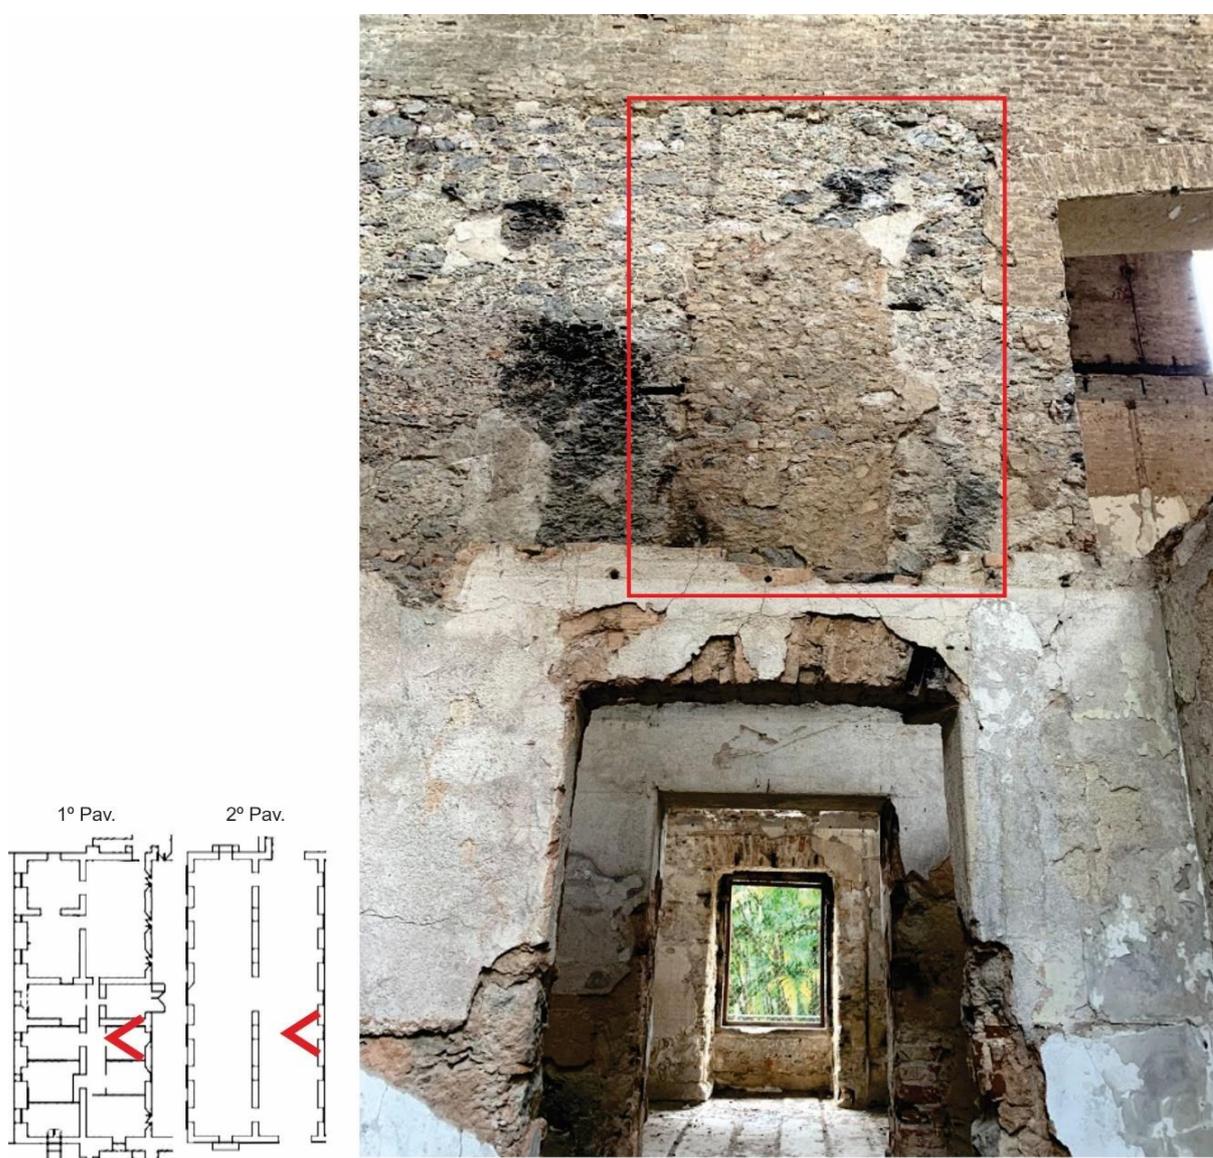
Na Figura 112, está um pouco mais difícil de ver a parte de cima da porta do segundo pavimento, porém, por meio da simetria intrínseca do estilo Neoclássico, podemos deduzir que essa porta tem formato em arcos em tijolos maciços como a outra porta que seria simétrica, onde podemos observar na Figura 118 mais a frente neste mesmo capítulo.

Conseguimos ver claramente a diferença do material usado para fechá-la, que aparenta ser algum tipo de tijolo com outros pedaços de entulho, enquanto ao seu lado, observamos as paredes originais autoportantes de pedra do Paço, visto que esse foi um dos primeiros blocos a ser construído.

Figura 112 - Vista do 1º e 2º pavimentos no Bloco II – Sul, conforme mostra a seta em vermelho.  
Fonte: Registro da autora em 13/01/2020.  
Inserção, em vermelho, da autora.

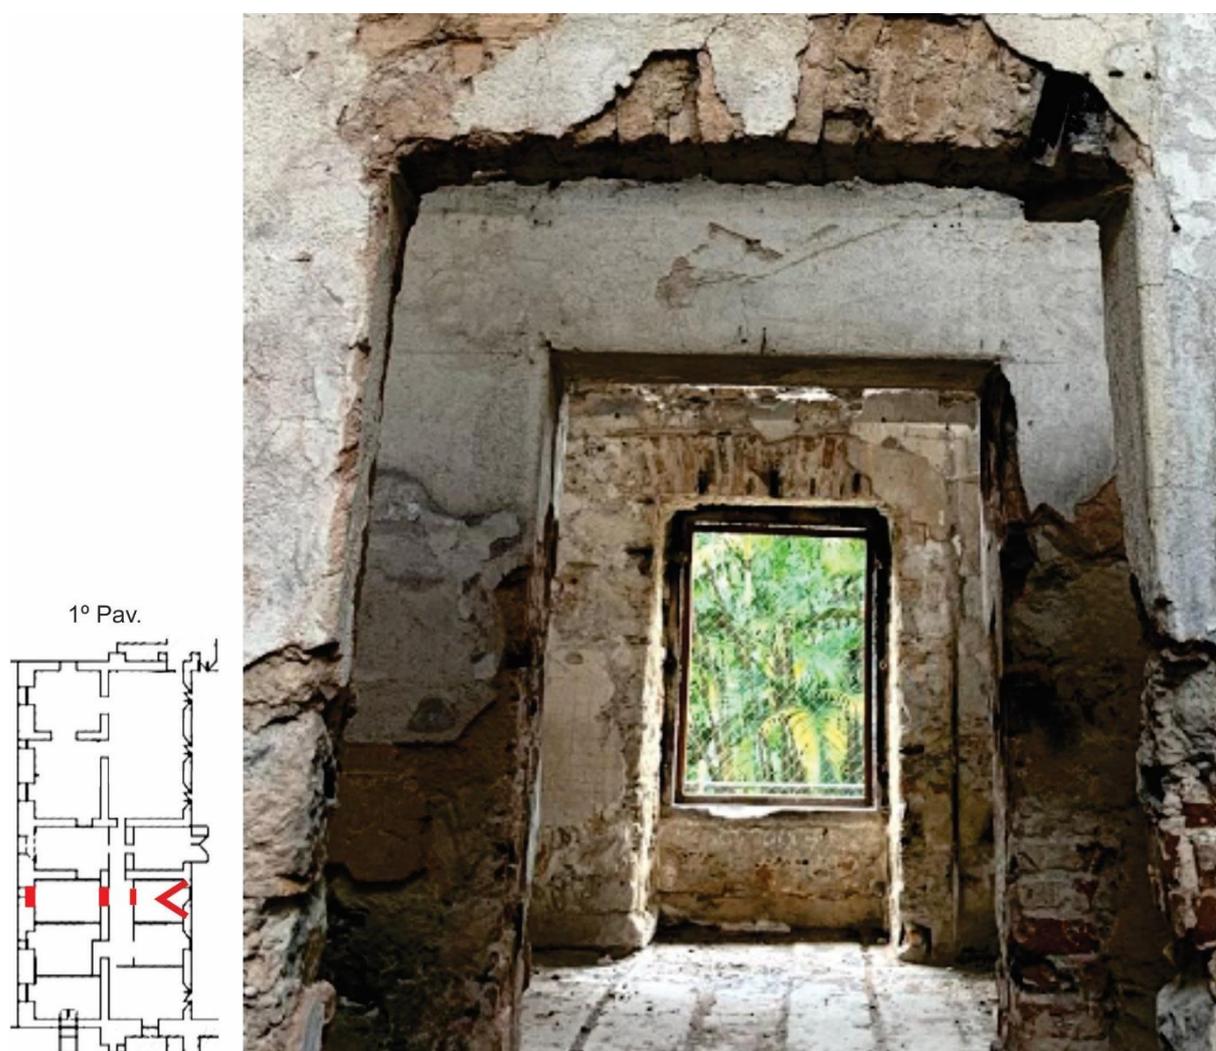
Aproximando a imagem anterior, a fim de detalhar mais os vãos do primeiro pavimento, podemos observar que a primeira porta (Figura 113 – o último detalhe em vermelho da esquerda para a direita) é reta e podemos ver atrás do reboco que se soltou, que ela é em arcos em tijolos maciços.

Já na outra porta (detalhe em vermelho do meio) está ainda toda revestida, mas como já analisamos outros vãos suficientemente desse Bloco, podemos deduzir que esse vão e a janela (primeiro detalhe em vermelho da esquerda para a direita) possuem estrutura de pedra e seus arcos elaborados em tijolo maciço.

Figura 113 - Vista do 1º pavimento no Bloco II – Sul, conforme mostra a seta em vermelho e os traços em vermelho mostram quais são os vãos.  
Fonte: Registro da autora em 13/01/2020.

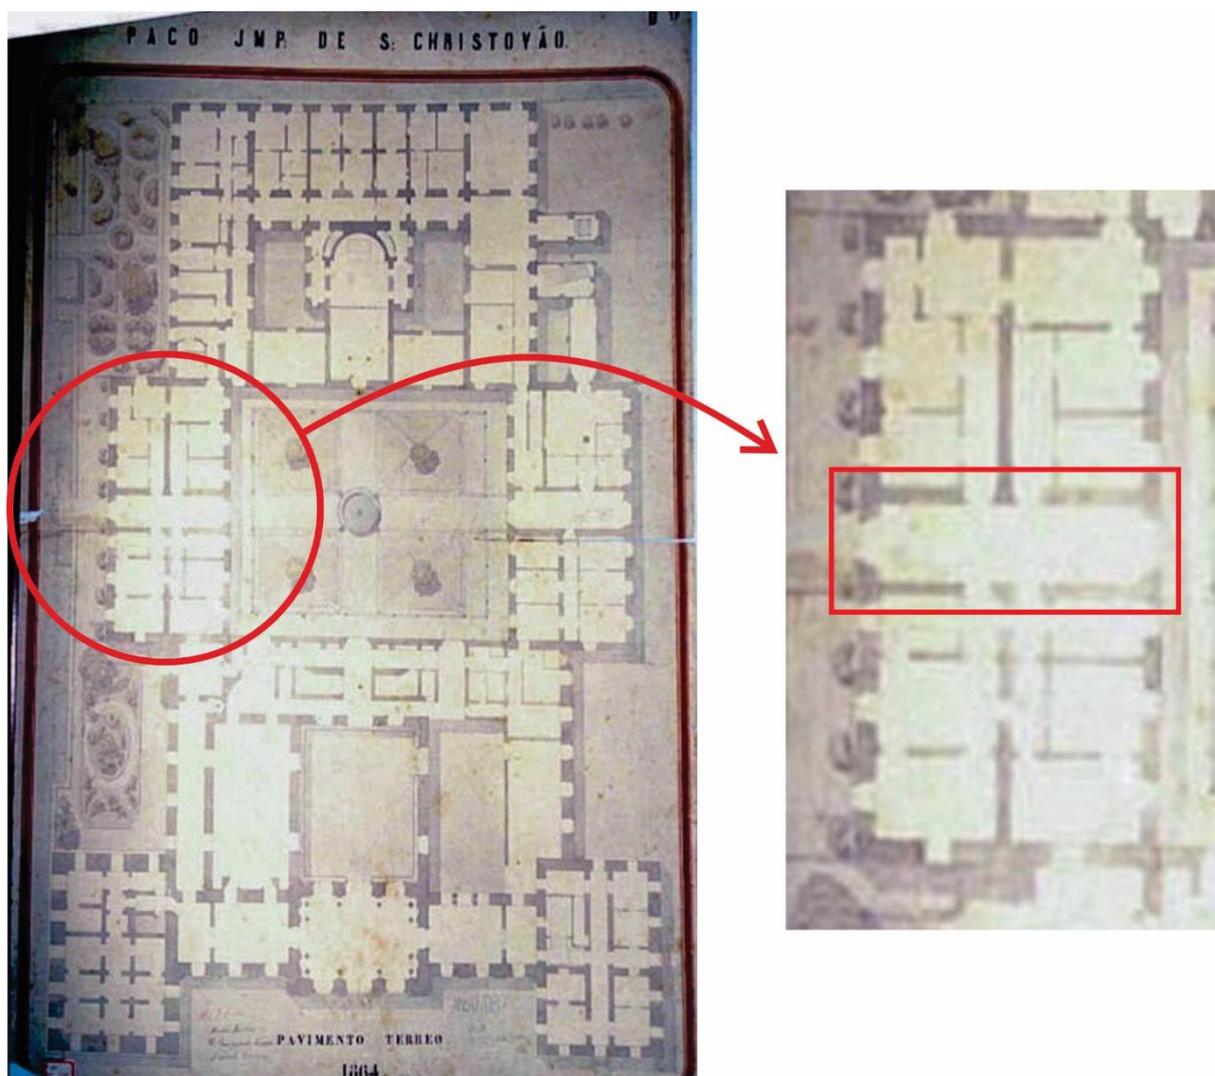
Figura 116 - Planta Baixa de 1864 do 1º pavimento com detalhe para o Bloco II – Sul, ratificando a inexistência dos outros vãos existentes no Paço atual (em vermelho).  
Fonte: (BIENNE, 2013, p. 265).

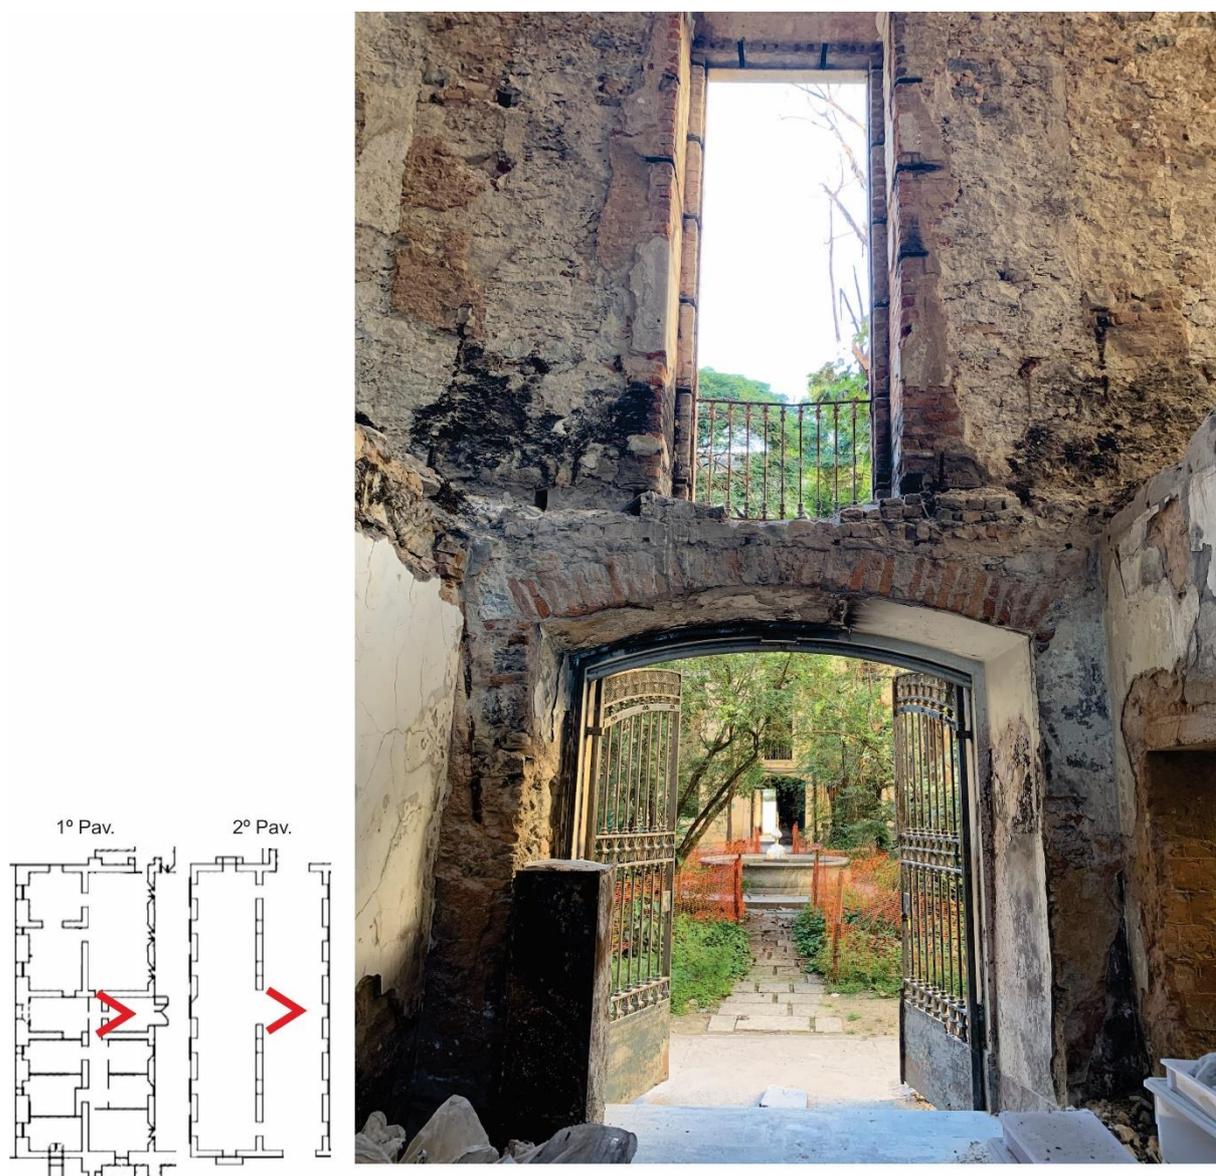
Na Figura 117, podemos ter a vista ao contrário - da parte central olhando para dentro do Paço – além disso, podemos ver ao fundo o seu jardim interno. Também vemos o vão da porta do primeiro pavimento em arco de tijolos maciços e estrutura de pedras no seu lado, demonstrando assim ser uma abertura da estrutura original.

Figura 117 - Vista do 1º e 2º pavimentos no Bloco II – Sul, conforme mostra a seta em vermelho.  
Fonte: Registro da autora em 22/07/2019.

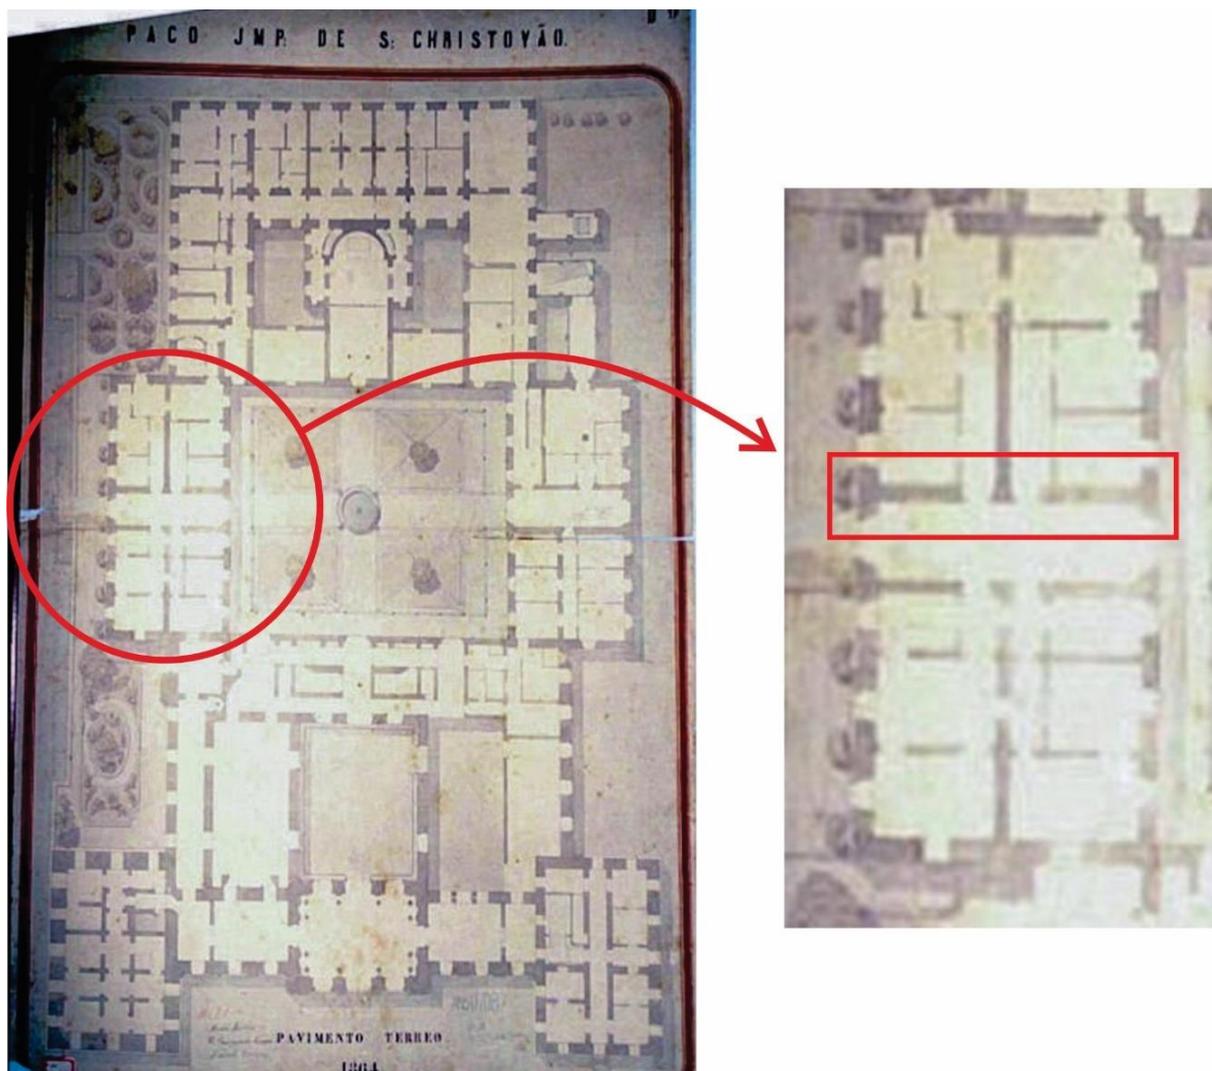
Figura 120 - Planta Baixa de 1864 do 1º pavimento com detalhe para o Bloco II – Sul, ratificando a inexistência dos outros vãos existentes no Paço atual (em vermelho).  
Fonte: (BIENNE, 2013, p. 265).

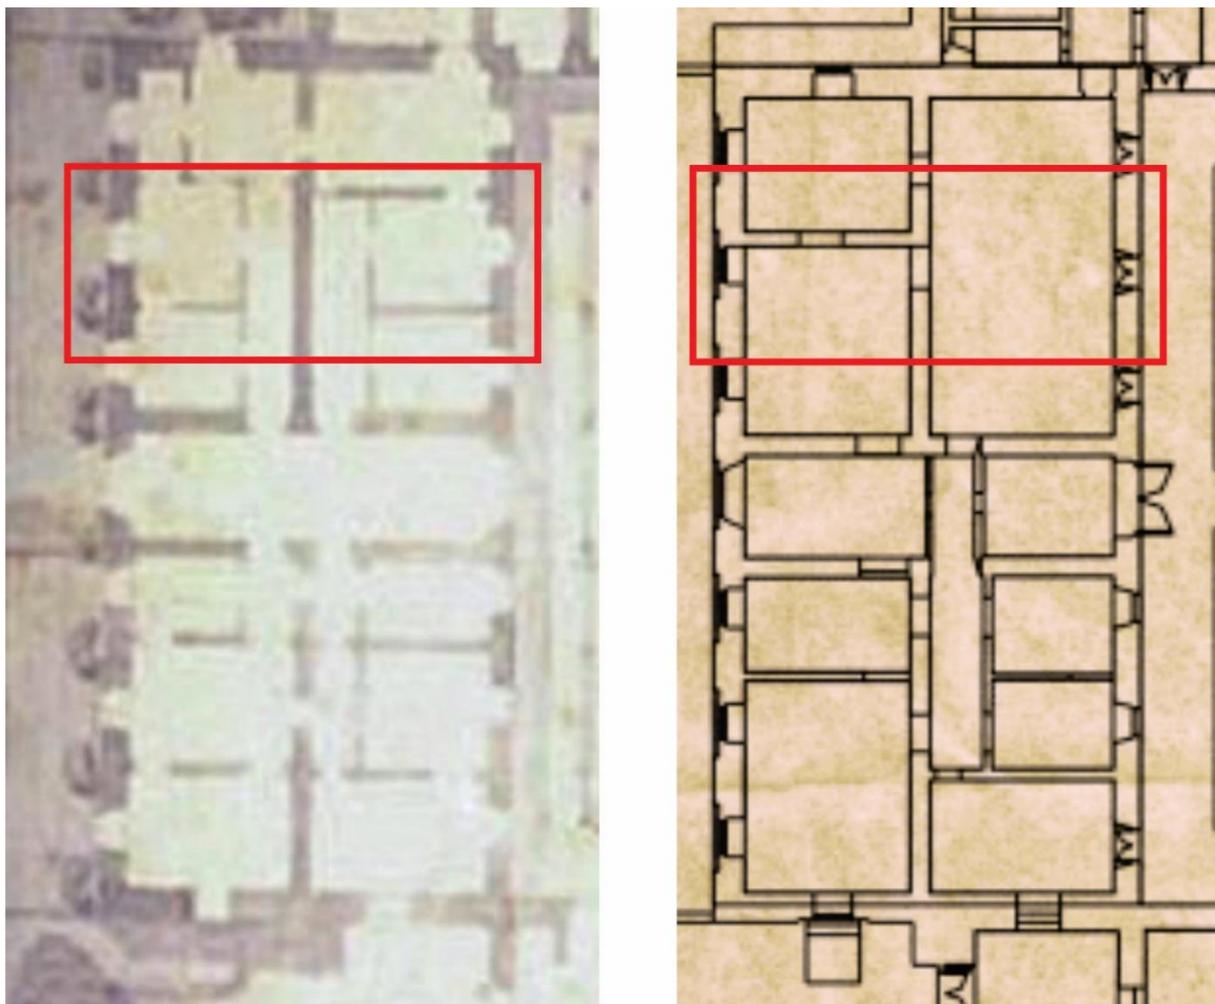
Figura 123 - No detalhe está o Bloco II no 1º pavimento, com a inserção em vermelho para destacar a parte que está sendo analisada. Na imagem da esquerda, observamos a parede toda fechada e com subdivisórias (1864) enquanto na da direita, mais atual, possui um remanejamento do ambiente, com a abertura de uma porta no ângulo de visão observado.

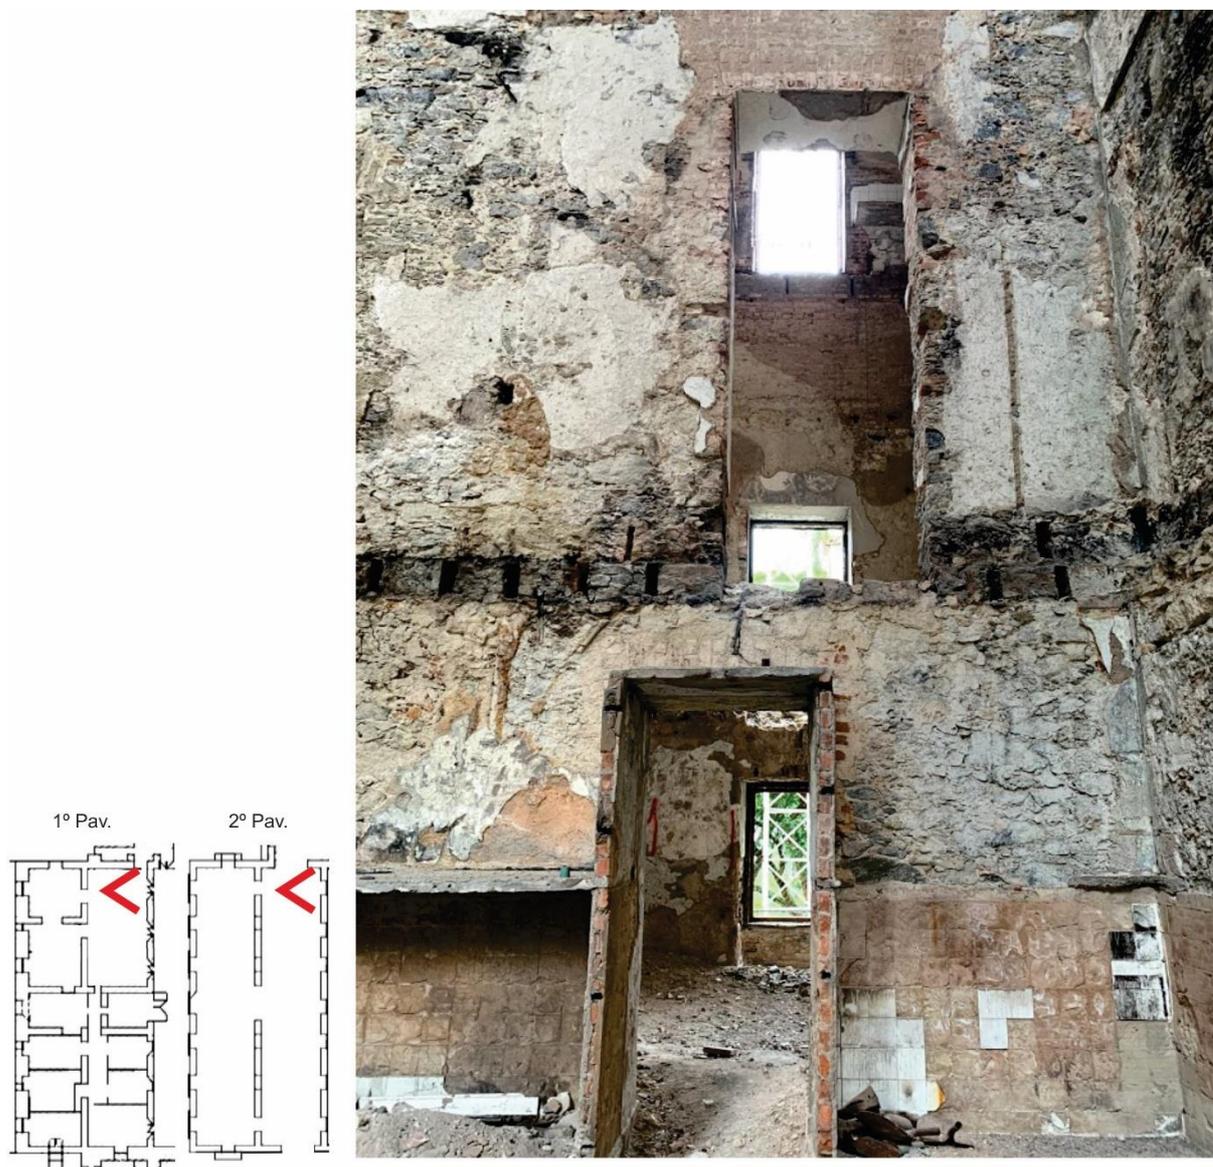
Nessa imagem (Figura 124) podemos justamente identificar a falta de simetria entre as portas do primeiro e do segundo pavimento, nos fazendo refletir que essas portas provavelmente são datadas de épocas diferentes, visto que elas se destacam do resto da simetria do Bloco II.

Figura 124 - Vista do 1º e 2º pavimentos no Bloco II – Sul, conforme mostra a seta em vermelho.  
Fonte: Registro da autora em 13/01/2020.  
Inserção, em vermelho, da autora.

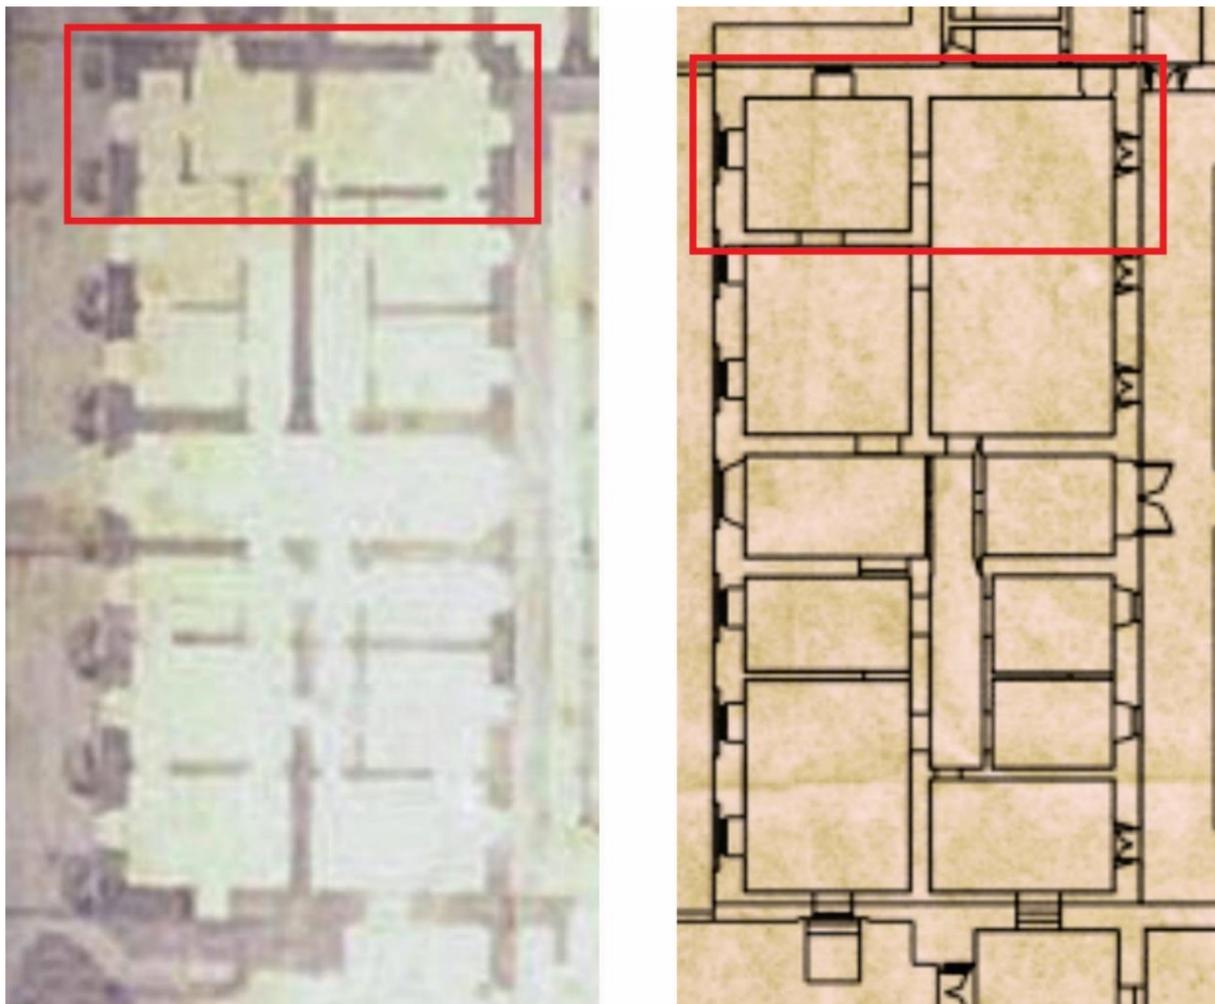
Figura 126 - No detalhe está o Bloco II no 1º pavimento, com a inserção em vermelho para destacar a parte que está sendo analisada. Na imagem da esquerda (1864) já observamos esse vão aberto, assim como na da direita que é mais atual.

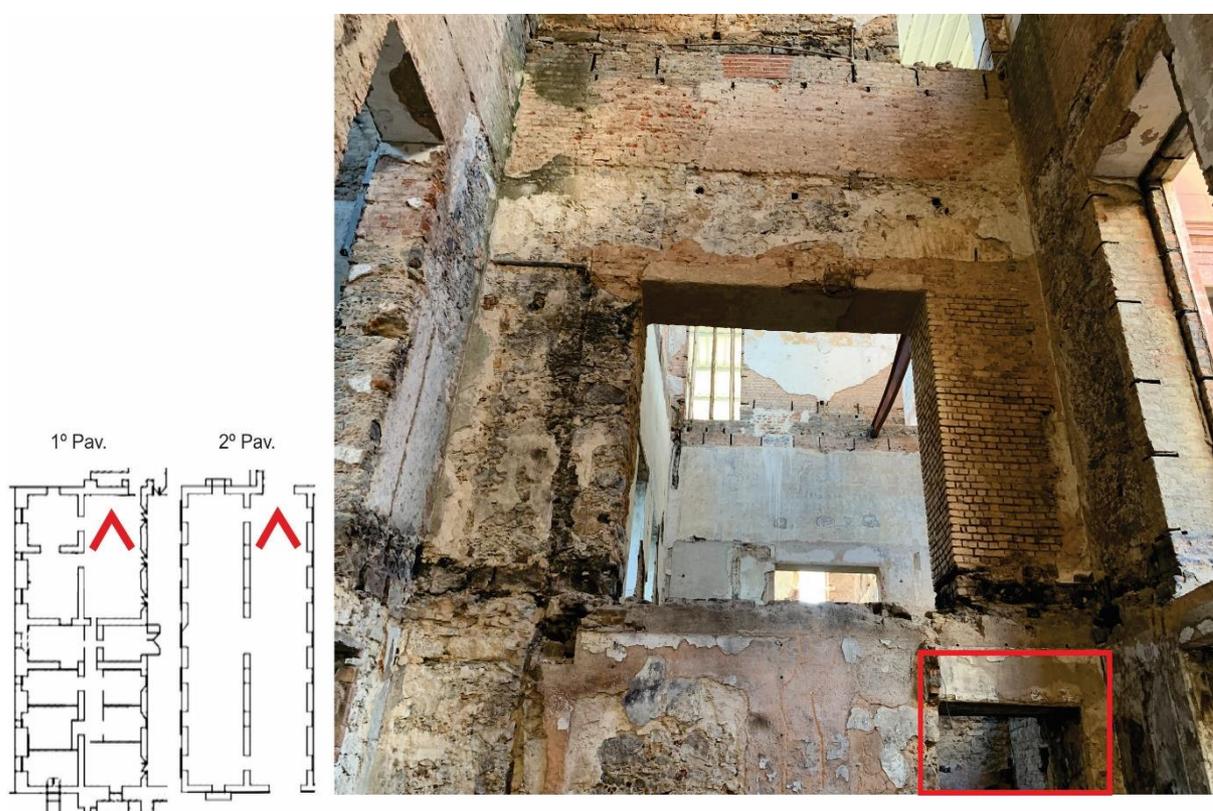
Na Figura 127, infelizmente está com metade do primeiro pavimento recortado, porém, mesmo assim, no destaque retangular em vermelho conseguimos observar a existência do vão, bem estreito, no primeiro pavimento que liga os Blocos II e IV, com seu entorno em tijolos normais, levando à acreditar que essa passagem não existia na construção original do Paço.

Ainda referente a mesma imagem, outro detalhe que logo chama atenção, refere-se ao seu vão do segundo pavimento, pois é diferente dos outros vãos vistos anteriormente. Enquanto a sua parede da direita é de tijolo, na esquerda conseguimos ver as pedras, comuns em todo esse bloco no primeiro e segundo pavimentos. Além disso, ele é totalmente retangular.

Figura 127 - Vista do 1º e 2º pavimentos no Bloco II – Sul, conforme mostra a seta em vermelho.  
Fonte: Registro da autora em 22/07/2019.  
Inserção, em vermelho, da autora.

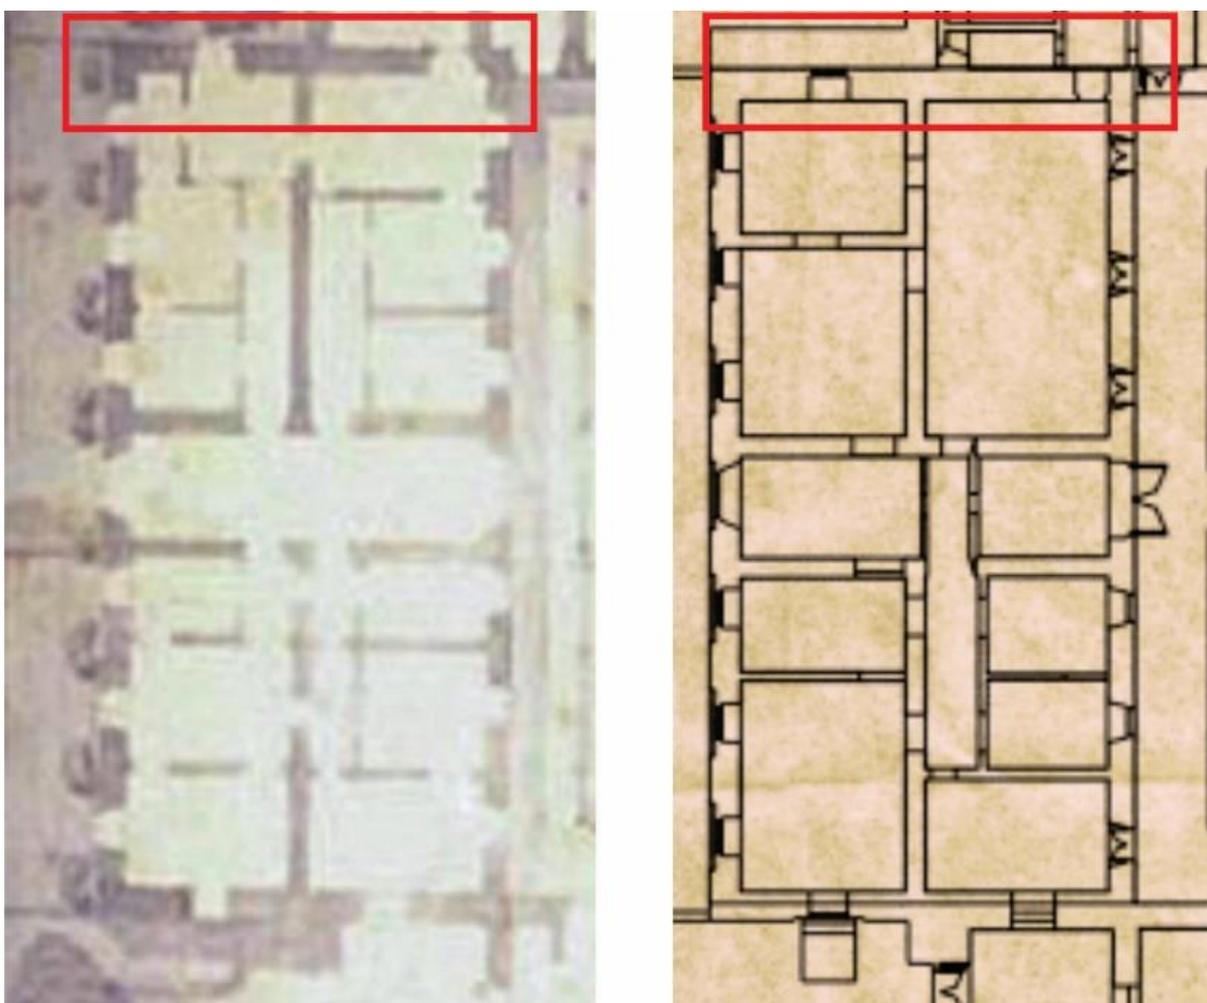
Figura 128 - Bloco II, no 1º pavimento, com destaque para a parte que está sendo analisada. Na imagem da esquerda (1864) já observamos o vão que liga o bloco II com o Bloco IV já existia, assim como na da direita que é a planta mais atual.

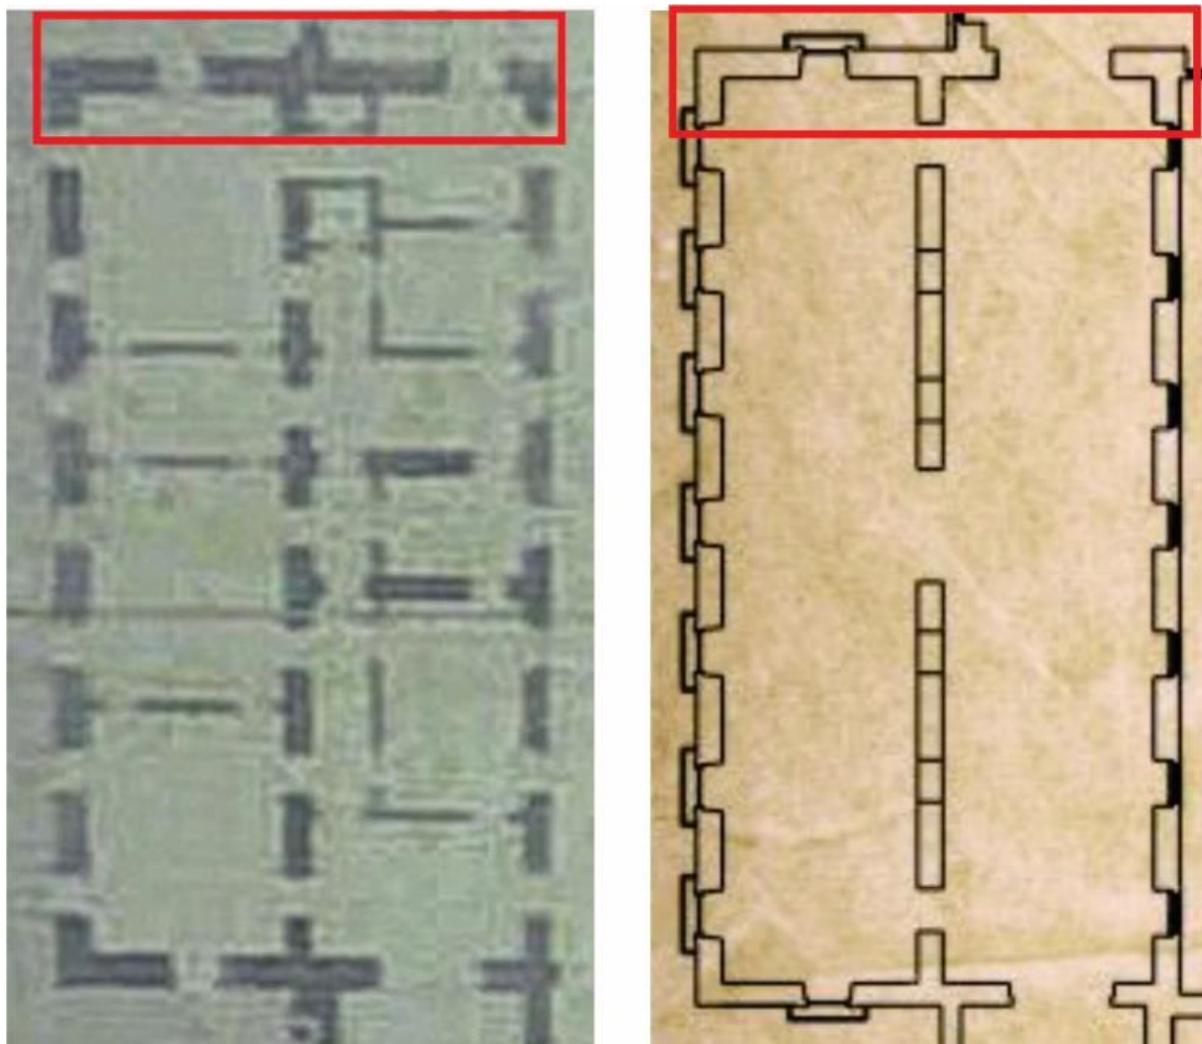
Figura 129 - Bloco II, no 2º pavimento, com destaque para a parte que está sendo analisada. Na imagem da esquerda (1864) observamos uma pequena porta a direita, enquanto na planta mais atual vemos esse vão aumentado.

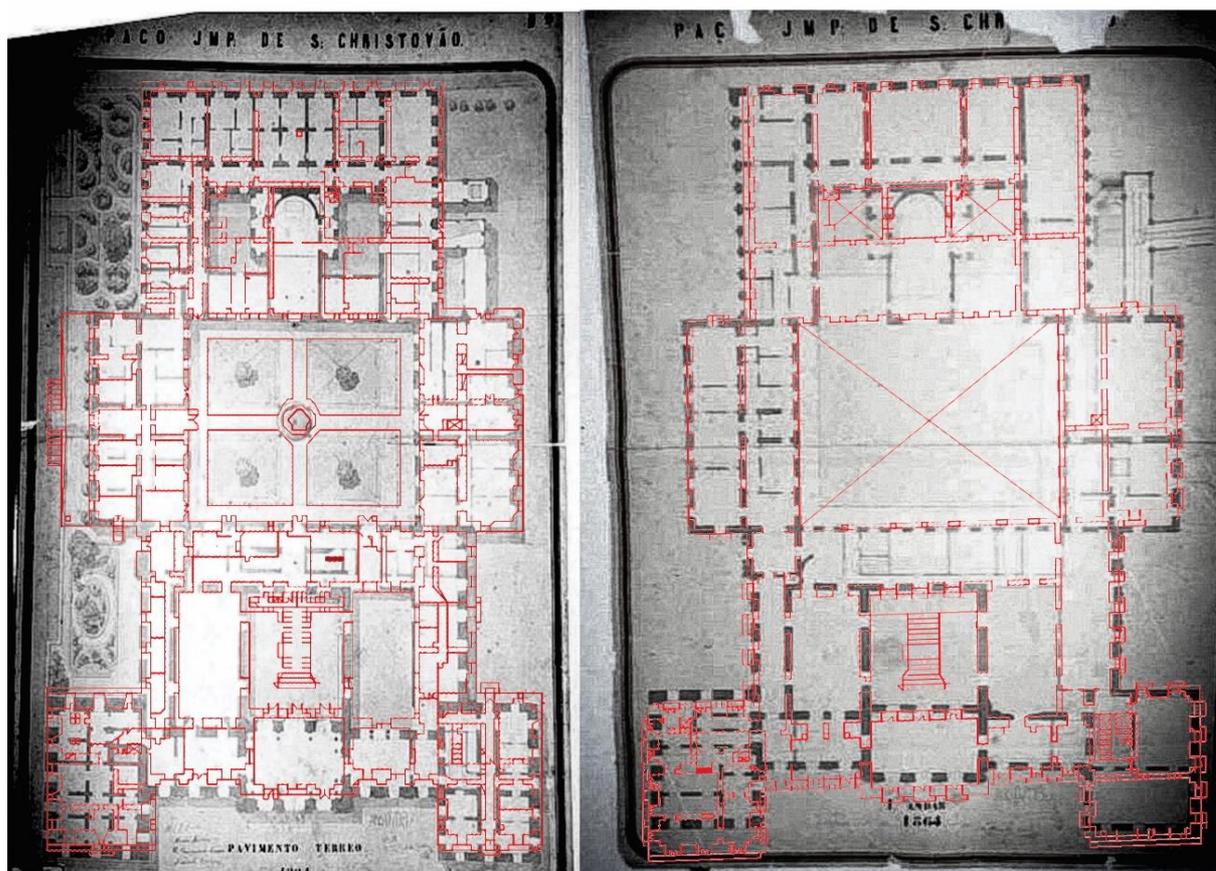
Figura 130 - Imagem comparando a planta baixa do PSC com a planta atual sobreposta em vermelho. Fonte planta baixa esquerda: (BIENNE, 2013, p. 265). Fonte planta baixa direita: (BIENNE, 2013, p. 266.). Inserção, em vermelho, da autora.
