**O PAÇO DE SÃO CRISTÓVÃO REVELADO:  
contribuição para a história da arquitetura no Brasil**

Dissertação apresentada ao Programa de Pós-Graduação em História das Ciências e das Técnicas e Epistemologia, da Universidade Federal do Rio de Janeiro, como requisito parcial à obtenção do título de Mestre em História das Ciências e das Técnicas e Epistemologia.

A presente dissertação objetiva realizar uma análise arquitetônica de parte do Paço de São Cristóvão – Bloco II - antiga residência real e imperial e atual edificação do Museu Nacional/MN da Universidade Federal do Rio de Janeiro/UFRJ, em período posterior ao trágico incêndio acontecido em 2 de setembro de 2018. A investigação parte do pressuposto que, diante das paredes do antigo Paço terem sobrevivido às altas temperaturas, devem revelar novos vestígios arquitetônicos do período real e imperial, visando fortalecer o entendimento da dinâmica do palácio nos períodos real e imperial, conseqüentemente, espera-se contribuir para a história da arquitetura do Brasil. Considerando a tese de Maria Paula Van Biene, com a apresentação da história arquitetônica e a constatação da tipologia palaciana da edificação, a pesquisa apresenta as

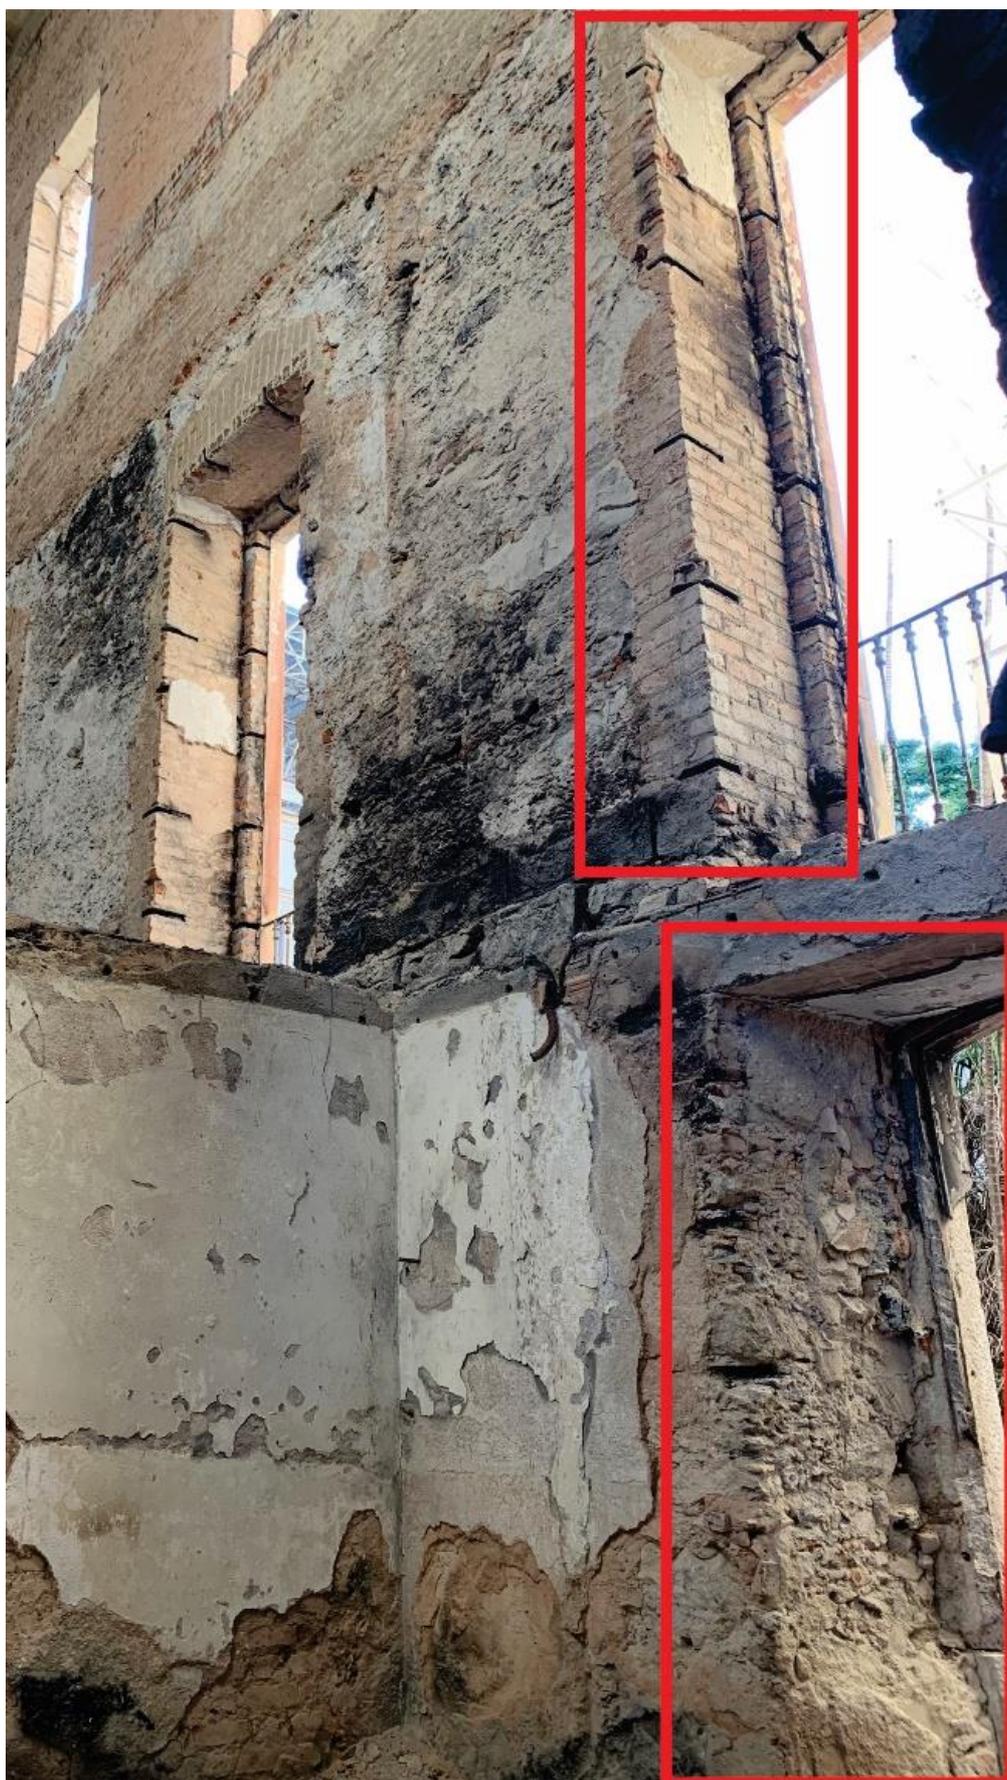
Figura 133 - Vista comparando a espessura das paredes do 1º e 2º pavimentos do Bloco II – Sul.  
Fonte: Registro da autora em 13/01/2020.

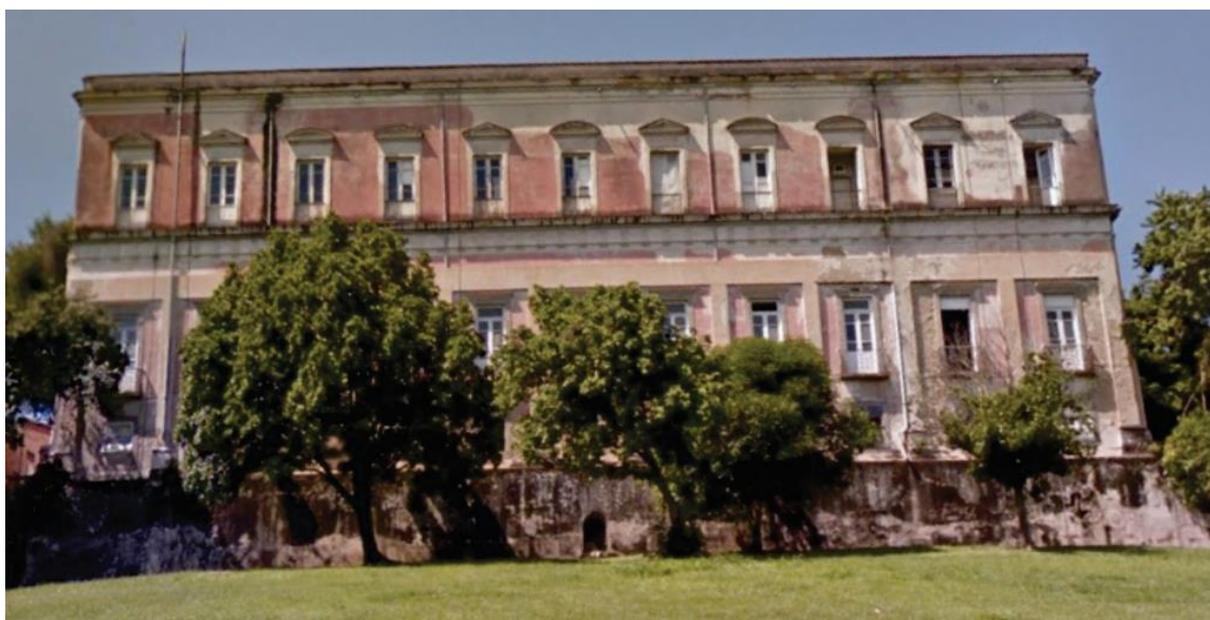
Mais uma evidência encontrada de que o Bloco IV foi construído em data posterior é o projeto da fachada Oeste, “fundos” do PSC (Figura 141), datada de 12 de abril de 1867. Comparando o projeto com a imagem do Paço atual (Figura 142) e com a planta de levantamento da fachada Norte do Paço, que já vimos anteriormente<sup>51</sup>, é presumível dizer que esse projeto original foi construído.

Figura 142 - Vista atual da parte dos fundos do PSC.

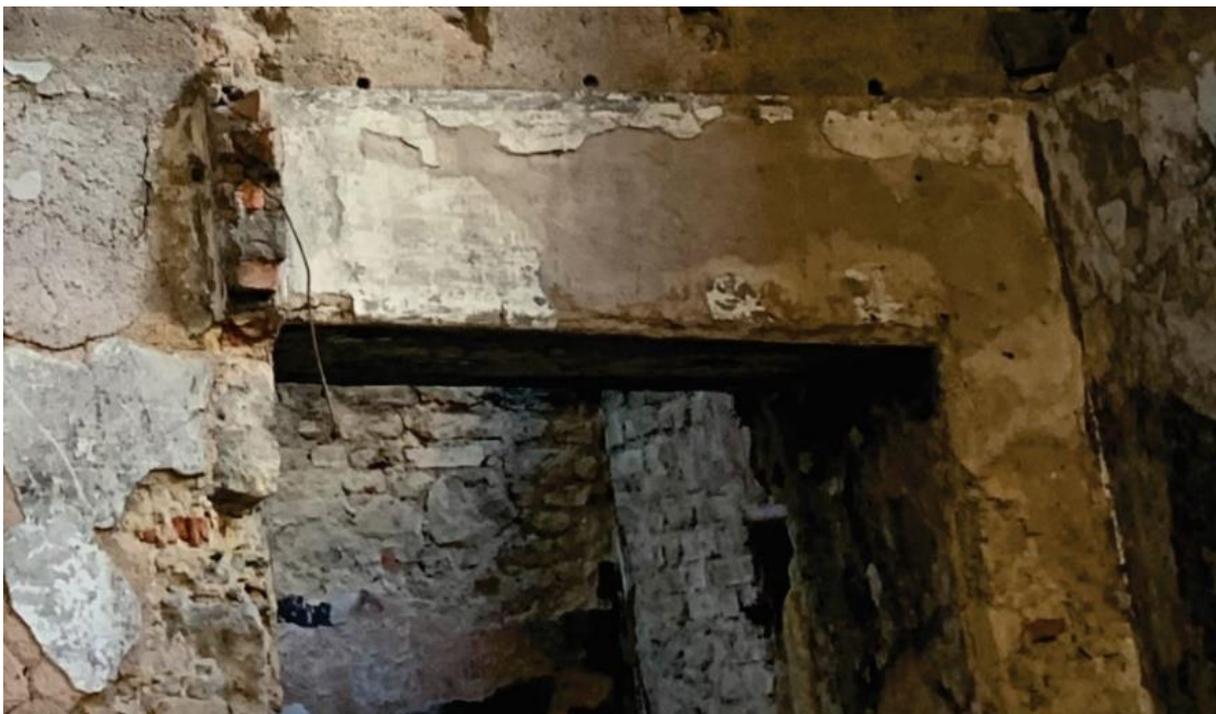
Analisando agora os vãos que ligam o Bloco II com o Bloco IV, na Figura 143 observamos a imagem pós incêndio dessa passagem localizada no primeiro pavimento, passagem essa que já existia na planta de 1864 e na atual. Observamos que ela é estreita e, devido ao reboco dessa área ter permanecido não conseguimos observar se existe ou não o arco em tijolo maciço para formar o vão da porta, como outros vãos deste bloco possuem.

Figura 143 - Imagem do vão no 2º pavimento do Bloco II.  
Fonte: Registro da autora em 22/07/2019.

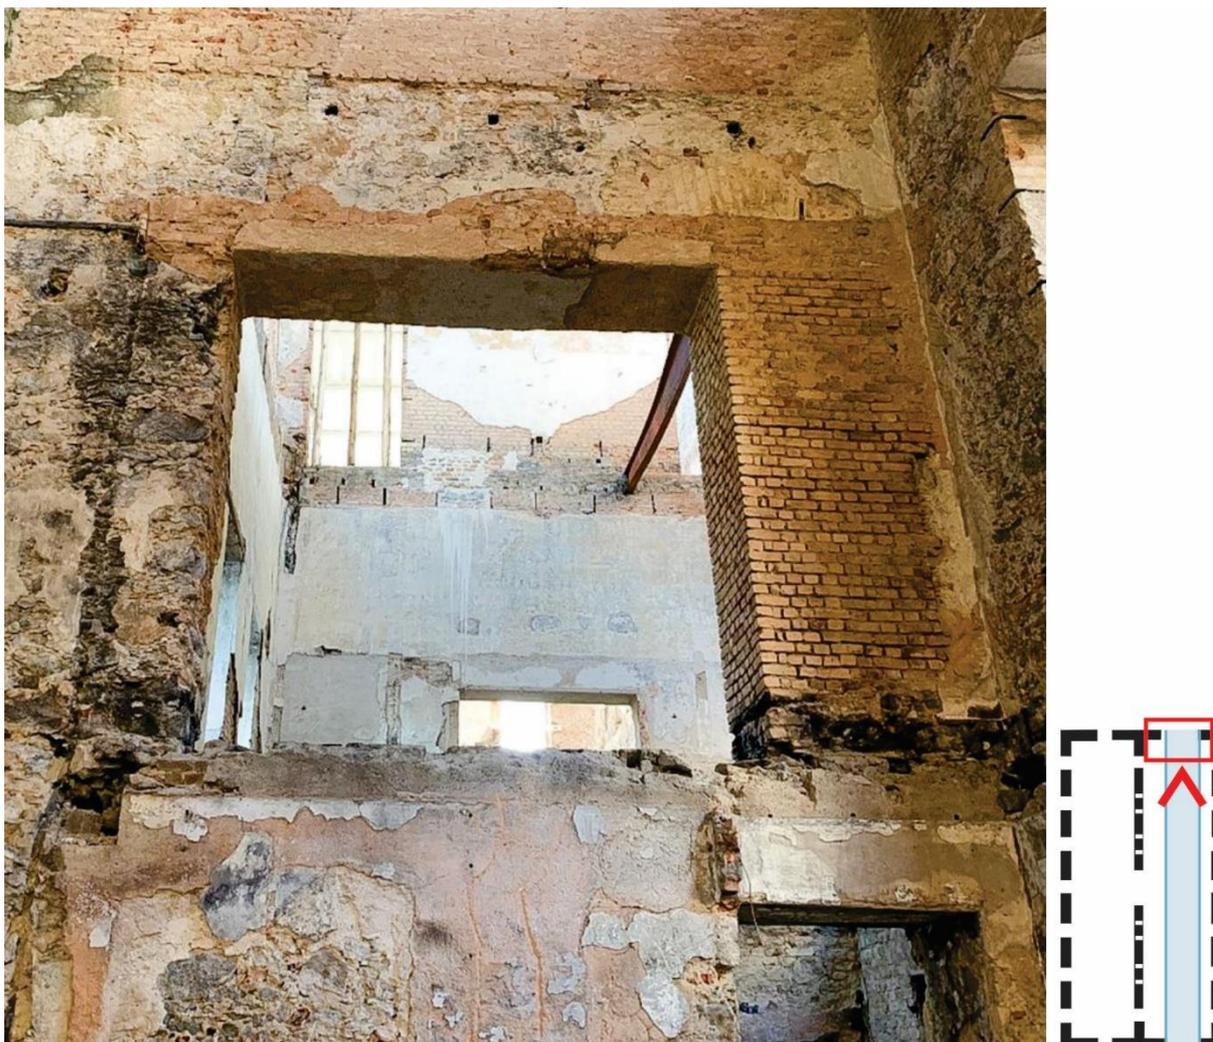
No segundo pavimento, observamos que provavelmente esse vão foi fechado na grande reforma de 1910, pois ao observamos a Figura 145, enquanto o lado direito é todo formado por tijolos, a parede do lado esquerdo desse é originalmente em pedras.

Figura 145 - Imagem do vão no 2º pavimento do Bloco II.  
Fonte: Registro da autora em 22/07/2019.

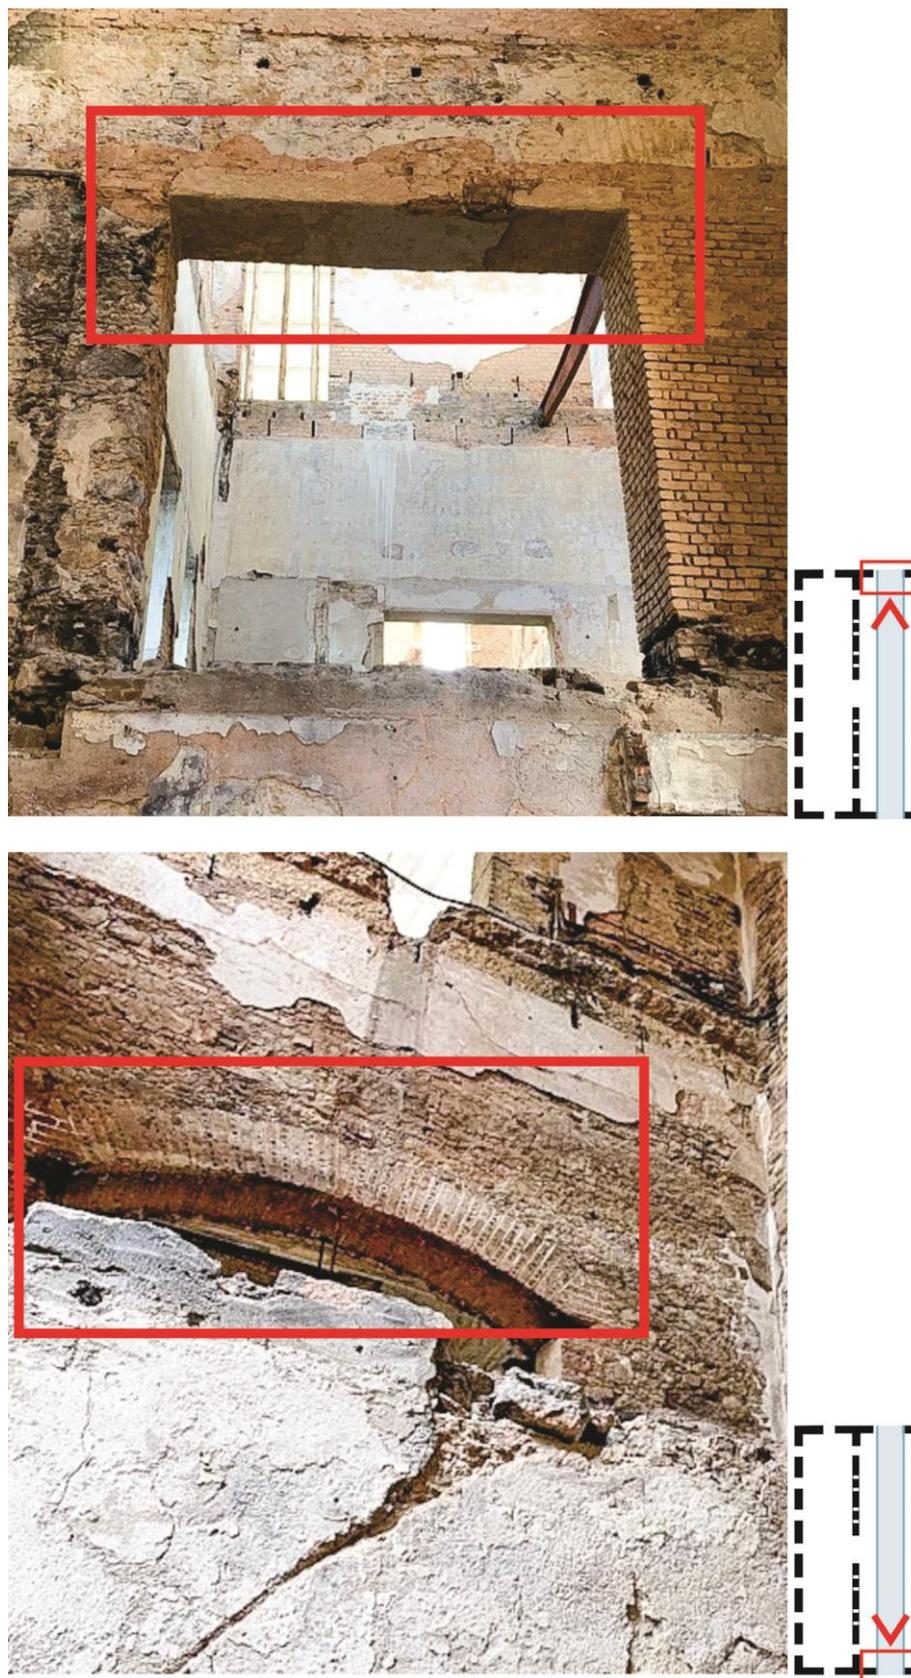
Figura 146 - Comparação entre os maiores vãos do 2º pavimento do Bloco II.  
Fonte imagem esquerda: Registro da autora em 22/07/2019.  
Fonte imagem direita: Registro da autora em 13/01/2020.  
Inserção, em vermelho, da autora.

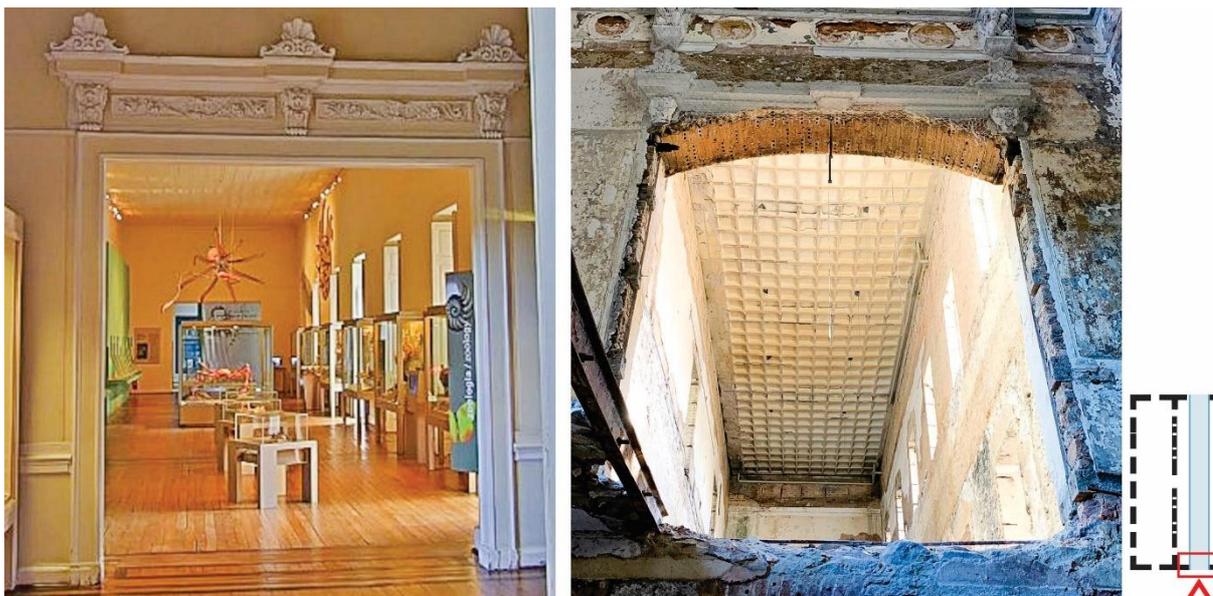
Na Figura 147, podemos observar como esse vão era visualmente no Museu Nacional antes do incêndio. Através das imagens, vemos que esse vão foi reformado a fim de ter seu arco escondido, provavelmente para ficar simétrico com seu vão oposto, como vimos anteriormente. Na imagem da esquerda vemos ele retangular enquanto na da direita vemos ele como era originalmente; um vão com um leve arco em tijolos maciços.

Figura 147 - Numa vista de outro ângulo, vemos as comparações do vão no Museu antes do incêndio e no Museu pós incêndio no 2º pavimento.

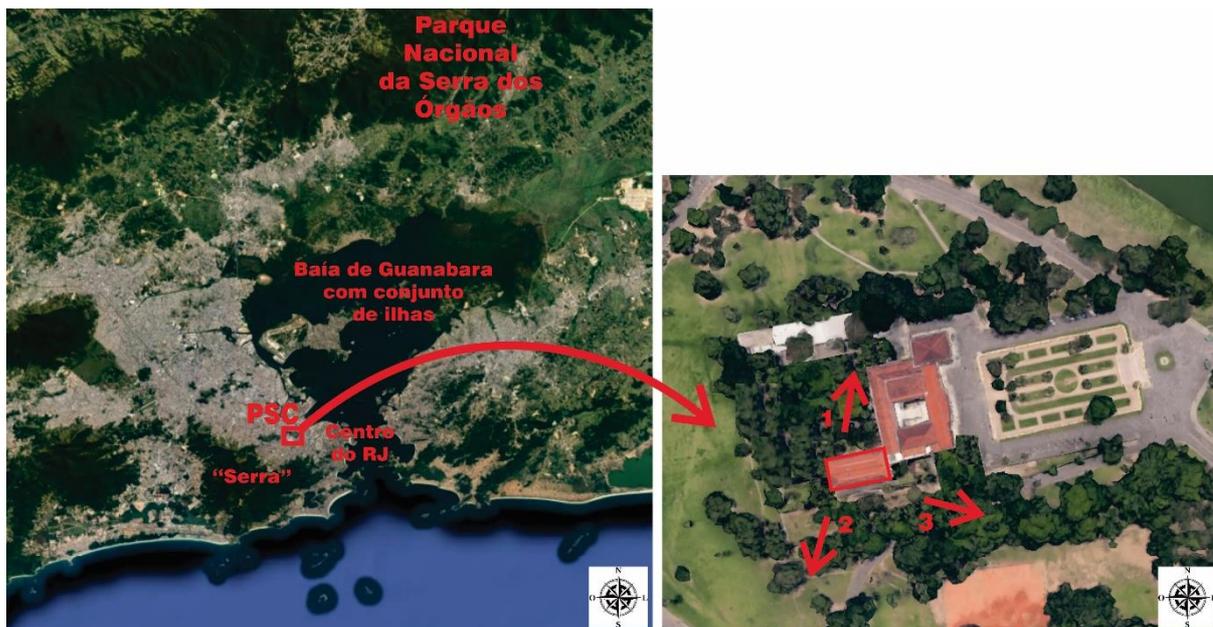
Figura 151 - Mapa do Estado do Rio de Janeiro, mostrando as possíveis localidades que Dona Leopoldina descreve em sua carta. Na imagem à direita, vemos o detalhe aumentado do PSC modificado de acordo com sua provável volumetria da época em questão.

Primeiramente, vamos analisar a planta do segundo pavimento, pois é a que temos maiores informações na carta acima. Para isto, vamos nos situar com a localização geográfica, em uma escala maior, do Paço de São Cristóvão (Figura 151) a fim de tentar compreender para que lados D. Leopoldina teria as vistas “(...) de um lado para a serra e muitos povoados, do outro para o mar, ilhas e a Serra dos Órgãos.” (REZZUTTI, 2017, p. 165 e 166).

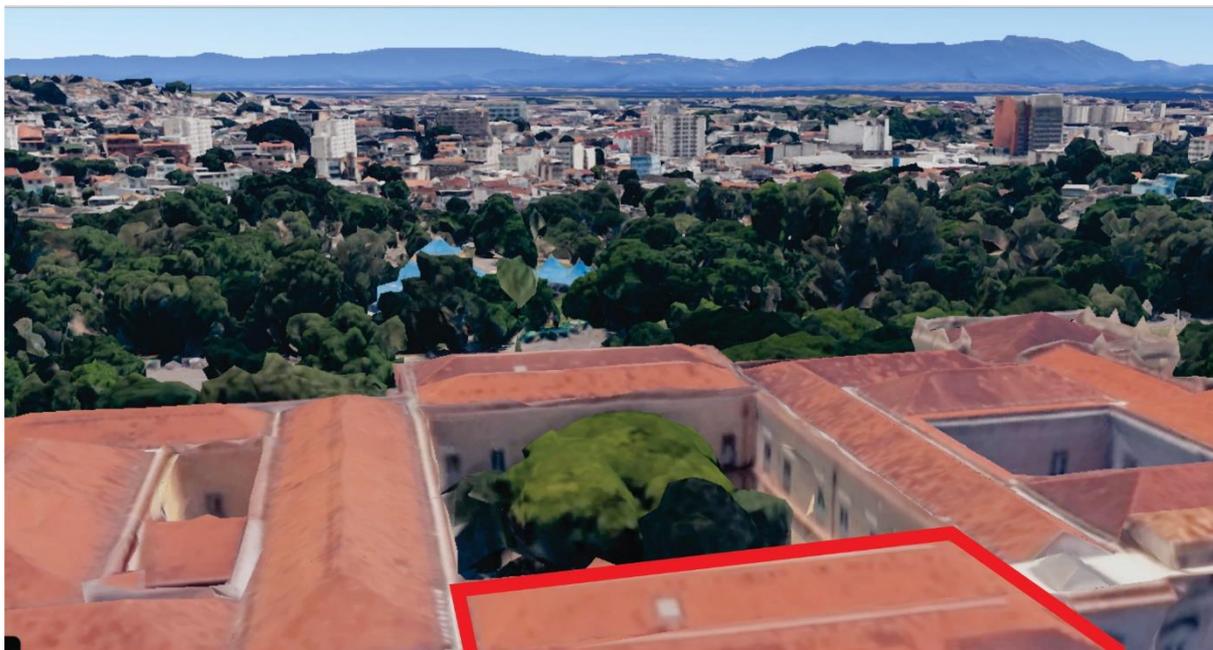
Figura 152 - Vista 1: Vista das ilhas, do “mar” (Baía de Guanabara) e a Serra dos Órgãos. Bloco II destacado em vermelho.

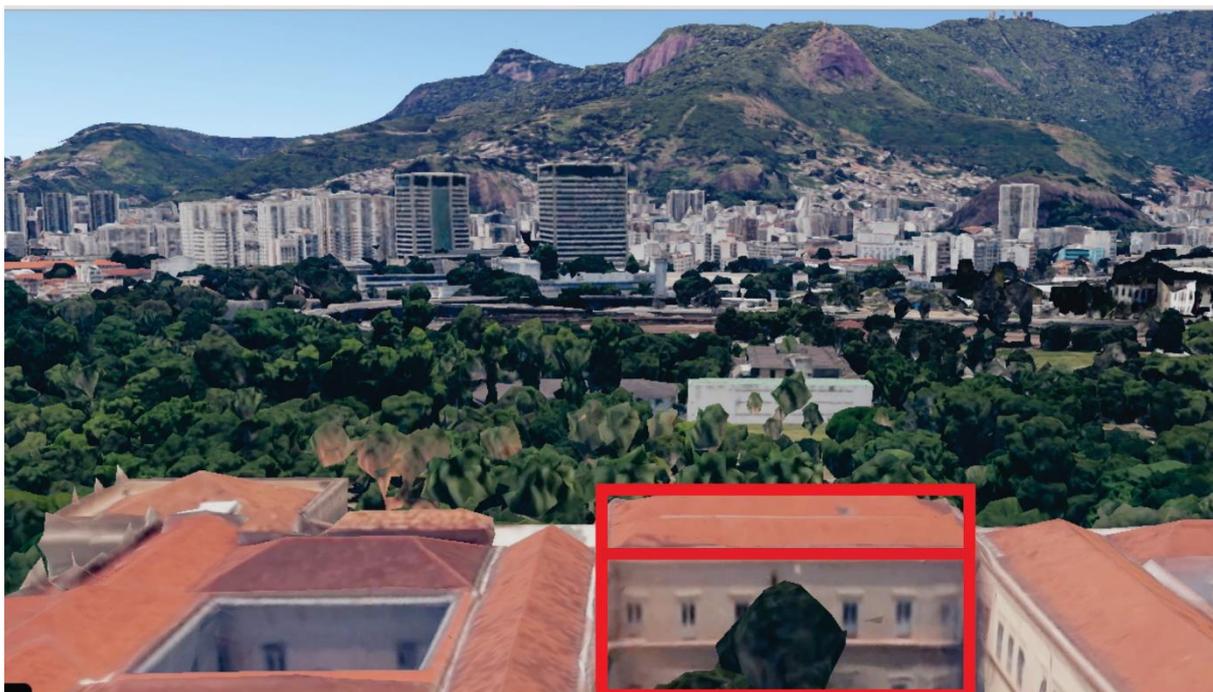
Figura 153 - Vista 2: Vista da serra. Bloco II destacado em vermelho.
